GUTACHTENNUMMER: 06770053

Gutachten

Betreff	Minderwertgutachten PKW
Auftrag durch	BMTI Baumaschinentechnik International GmbH & Co. KG Sandweg 16 36251 Bad Hersfeld
Besichtigungsdatum / Ort	16.09.2016 / BMTI Bad Hersfeld Sandweg 16 36251 Bad Hersfeld
Auftrags-Nummer / Referenz	802.6842.176
Amtliches Kennzeichen	BS-SK 150
Fahrzeug-Identnummer	WAUZZZ8P09A081363

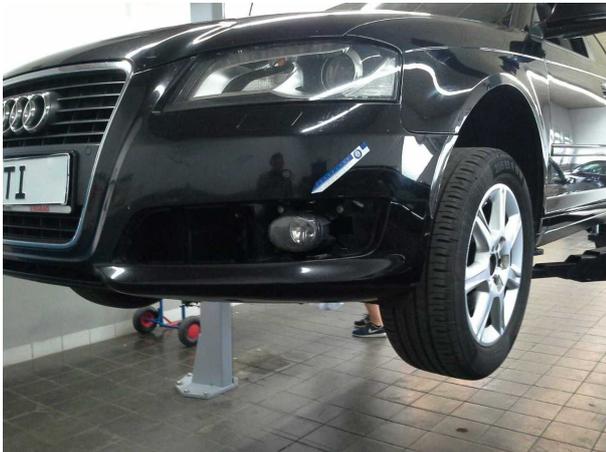
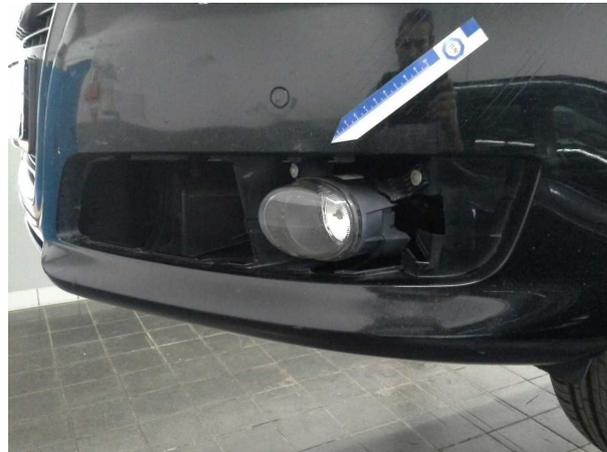
Beschädigung 1: Stossfänger vorn: Blende Stossfänger vorn (fehlt) - - - - erneuern

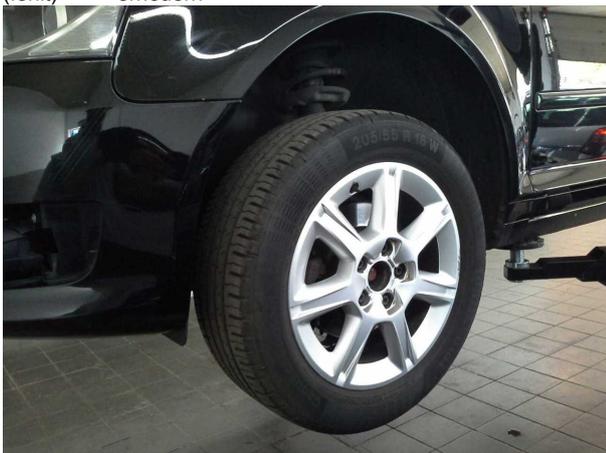
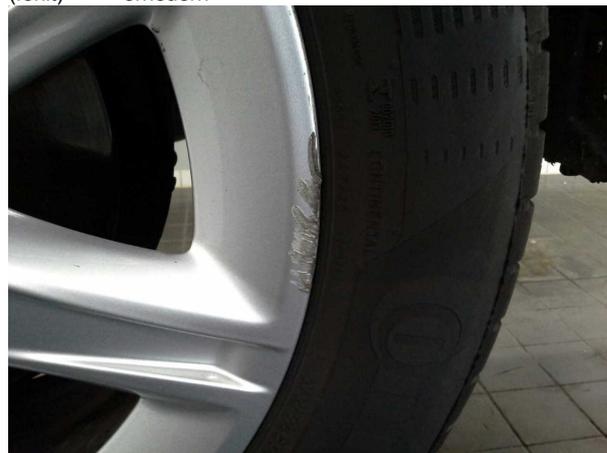
Beschädigung 2: Rad/Reifen: Leichtmetallfelge vorn links - verkratzt / verschürft - Wertminderung

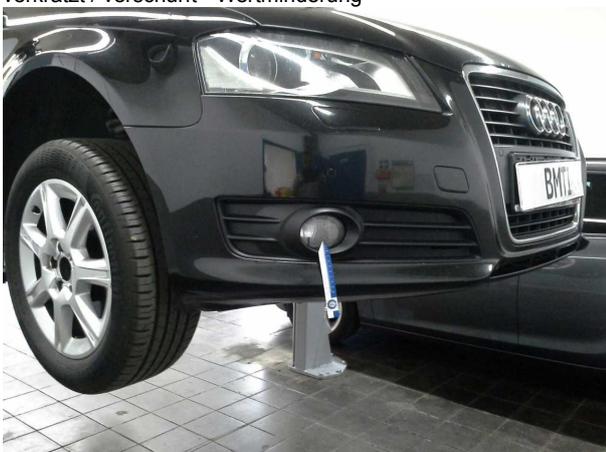
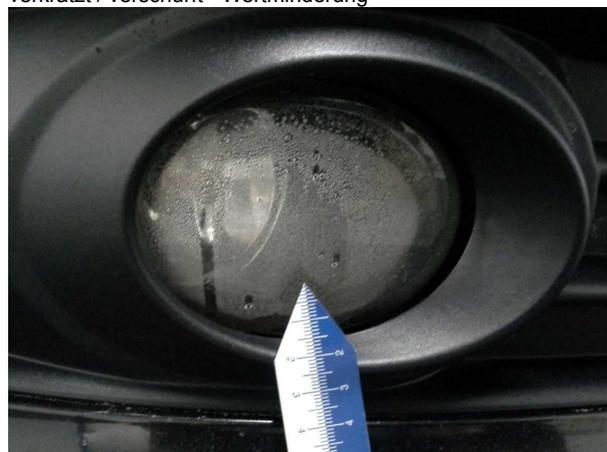
Beschädigung 3: Nebelleuchte: Nebelleuchte vorn rechts - undicht - erneuern

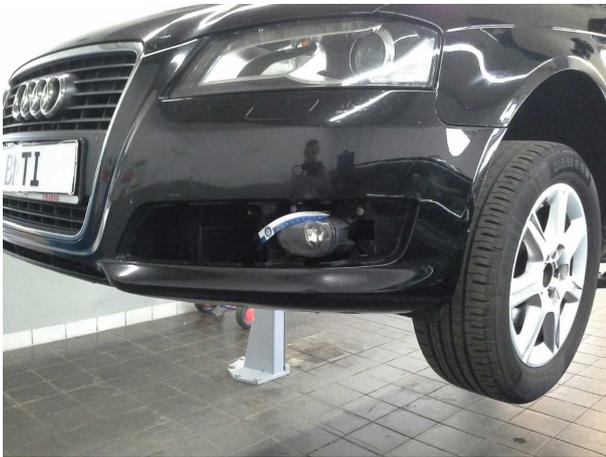
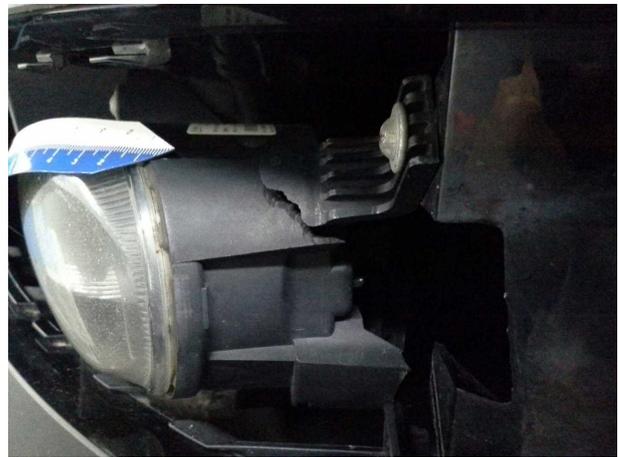
Beschädigung 4: Nebelleuchte: Nebelleuchte vorn links - gebrochen / gerissen - erneuern

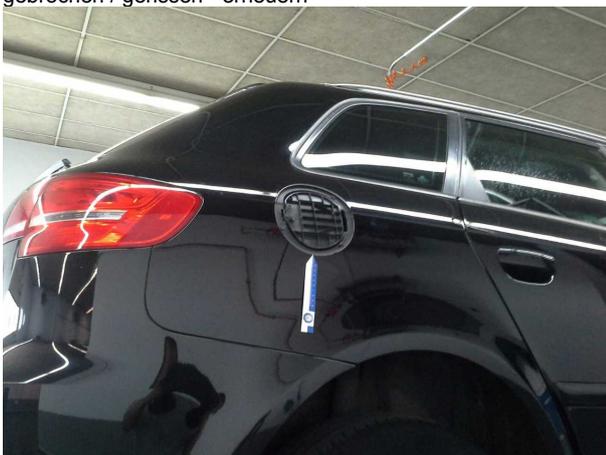
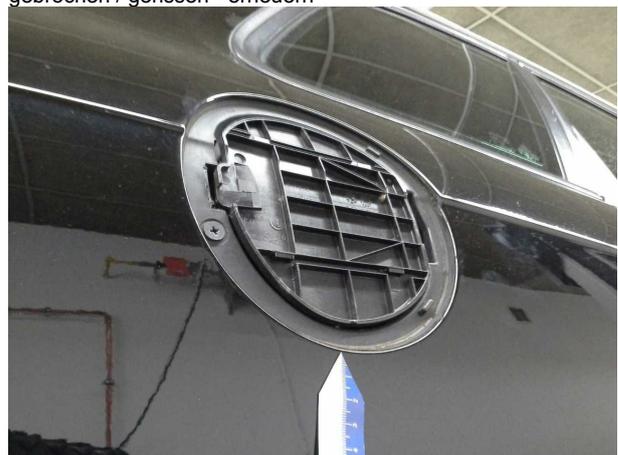
Beschädigung 6: Kraftstoffanlage: Tankdeckel - gebrochen / gerissen - erneuern

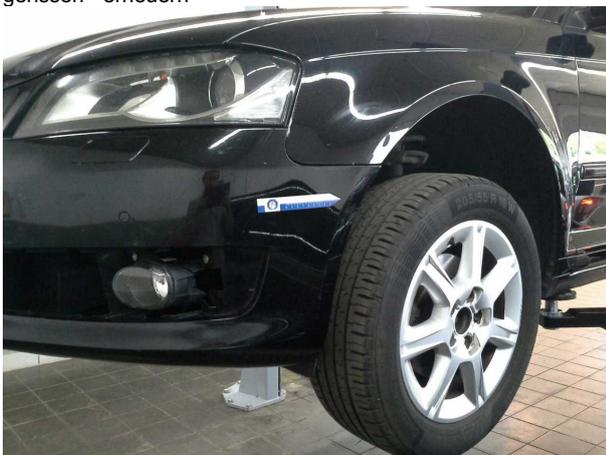
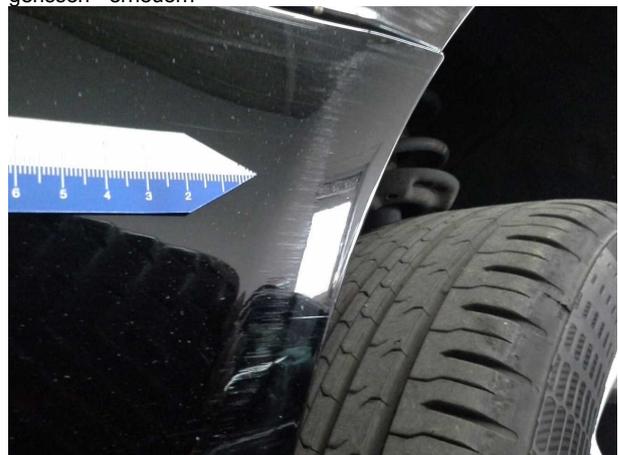
Beschädigung 7: Stossfänger vorn: Stossfänger vorn - verkratzt / verschürft - lackieren

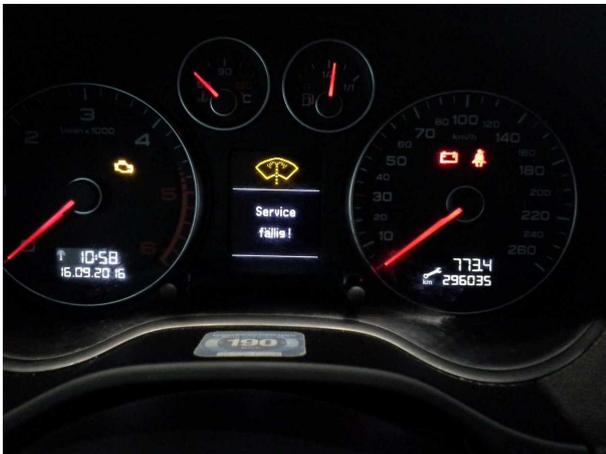
Beschädigung 8: Sonstiges: Inspektion/Wartung - fällig - durchführen

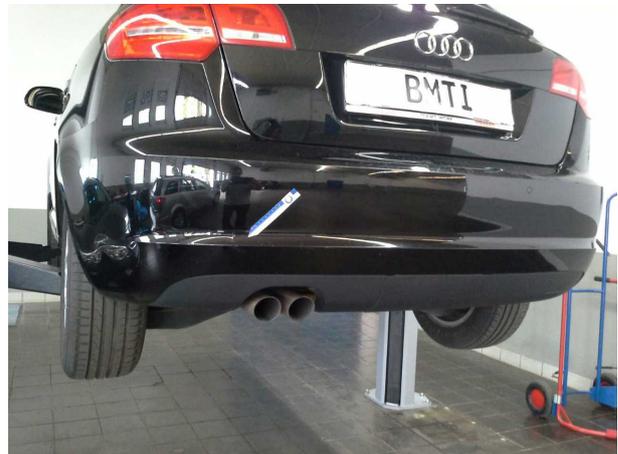
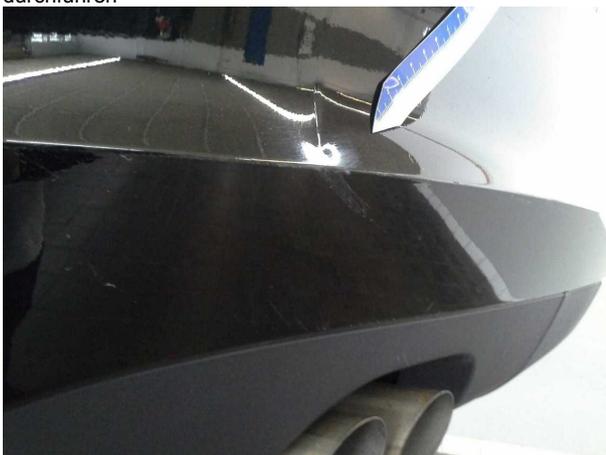
Beschädigung 9: Stossfänger hinten: Stossfänger hinten - verformt - instandsetzen und lackieren

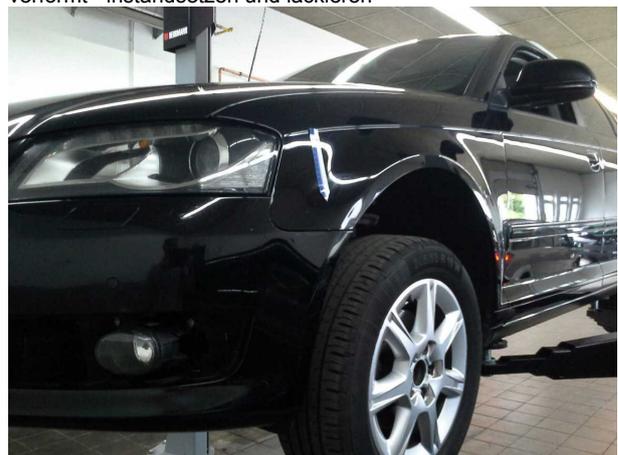
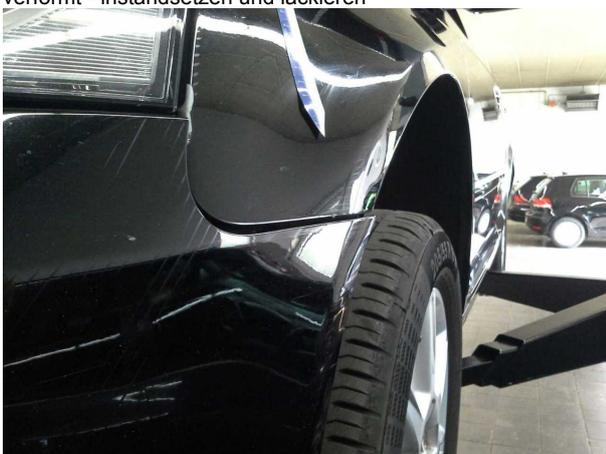
Beschädigung 10: Kotflügel links: Kotflügel links - verformt - instandsetzen und lackieren

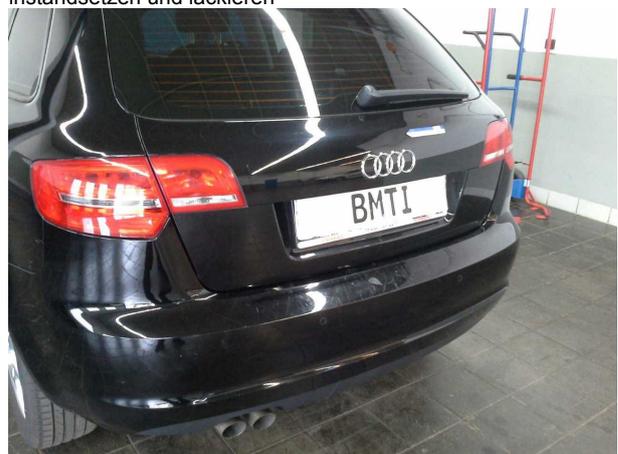
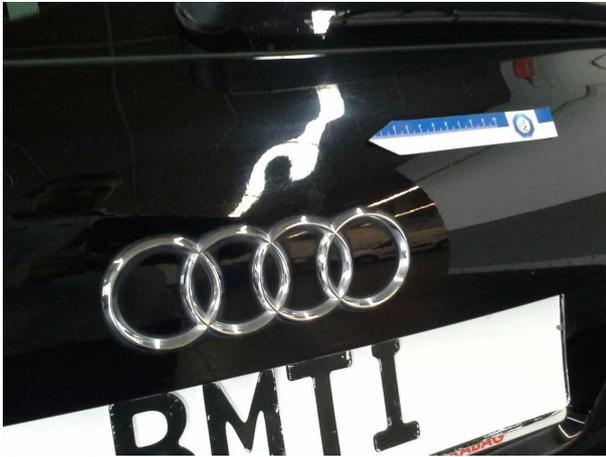
Beschädigung 11: Heckklappe/-tür: Heckklappe - verformt - instandsetzen und lackieren

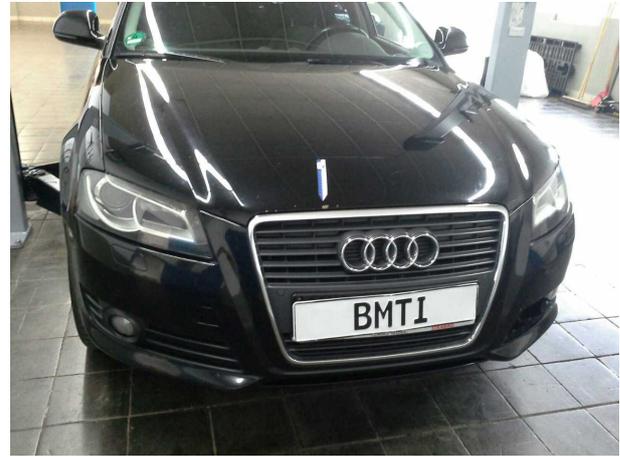
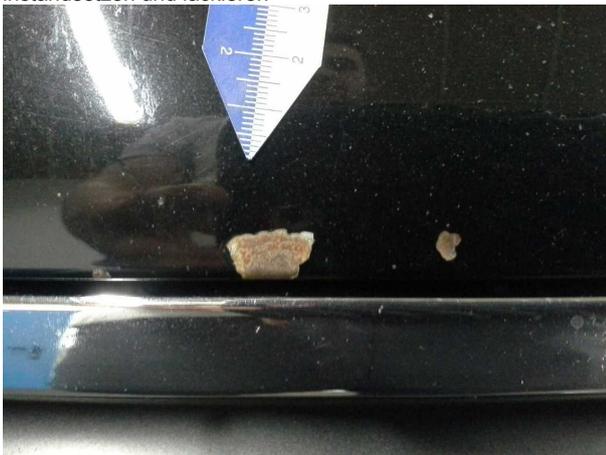
Beschädigung 12: Motorhaube: Motorhaube - Korrosion - instandsetzen und lackieren

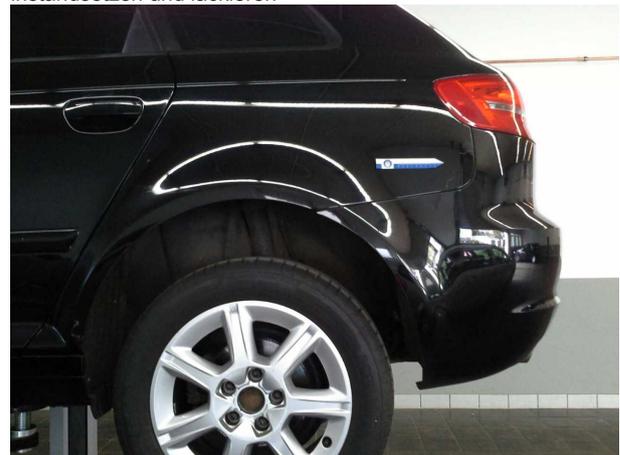
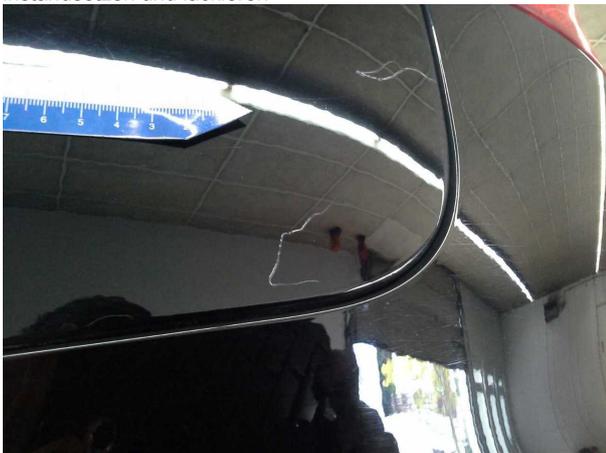
Beschädigung 13: Seitenwand links: Seitenwand - verkratzt / verschürft - instandsetzen und lackieren
