DEKRA Polska - Centrala
02-284 Warszawa, al. Krakowska 2A
tel. (022) 577 36 13, faks (022) 577 36 36

Dane pojazdu

Grupa obiektów (Eurotax)	samochody terenowe
Kod EC (Eurotax)	0047289
Producent	JEEP
Model	Grand Cherokee 99-05
Typ/wersja	Gr.Cherokee 4.7 Overland
Rodzaj nadwozia	KOM
Liczba drzwi/liczba miejsc	5/5
Masa własna [kg]	1919
Dopuszczalna masa całkowita [kg]	2495
Rozstaw osi 1/2	2690
Rodzaj silnika	z zapłonem iskrowym
Układ oczyszczana spalin	katalizator trójdrożny
Pojemność silnika [ccm]	4701
Moc silnika [KM/kW]	258/190
Skrzynia biegów	automatyczna 5-biegowa
Nr rejestracyjny	LU6849L
VIN	1J8G2E8J24Y126301
Data 1. rejestracji	14-04-2004
Data 1. rej. w Polsce	05-09-2005
Data nast. bad. techn.	12-06-2010
Rok produkcji	2004
Stan licznika [km]	182 062 (odczytany)
Kolor nadwozia/rodzaj powłoki	czarny/wielowarstwowy metalizowany
Data oględzin	2011-08-10

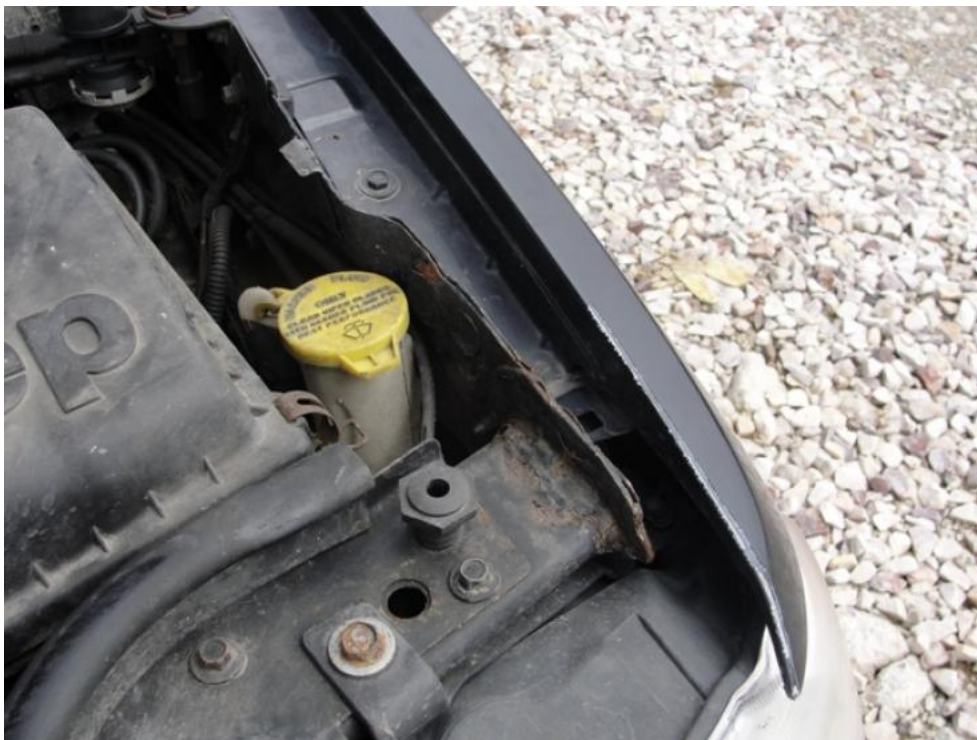
Fot. 15.
Wzmocnienie czołowe, wzmocnienie BL

wzmocnienia boczne przednie L i P oraz wzmocnienie czołowe noszą liczne ślady nie profesjonalnej naprawy oraz liczne ślady intensywnej korozji.

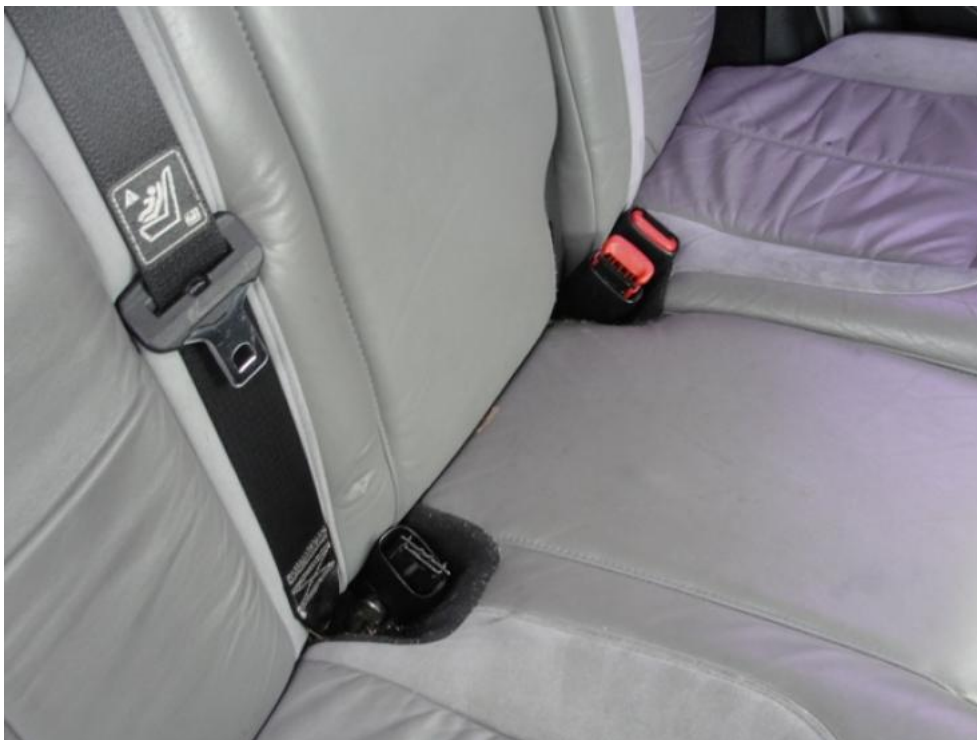
Fot. 17.
Pas bezpieczeństwa TP

Nazwa elementu	Opis elementu	Rodzaj uszkodzenia	Charakter uszkodzenia	Umiejscowienie	Rozmiar	Uwagi
Wykładzina podłogowa		ślady zużycia mat.				liczne zaplamienia/zanieczyszczenia
Wykładziny tapicerskie wraz z osłonami		ślady zużycia mat.				liczne zaplamienia/zanieczyszczenia
Fotel	przed. l.	ślady zużycia mat.				
Pas bezpieczeństwa	tyln. p.					brak obudowy zamka, nie sprawność działania zamka
Podsufitka		ślady zużycia mat.				liczne zarysowania i odkształcenia, zanieczyszczenia
Osłona p.słoneczna	przed. l.					połamane zaczepy
Radioodbiornik						połamana obudowa, pęknięty wyświetlacz, nie sprawność działania
Konsola środkowa		pęknięcie				liczne uszkodzenia w miejscach zamocowania
Deska rozdzielcza		zarysowanie				
Pedał gazu		niekompletny(a)

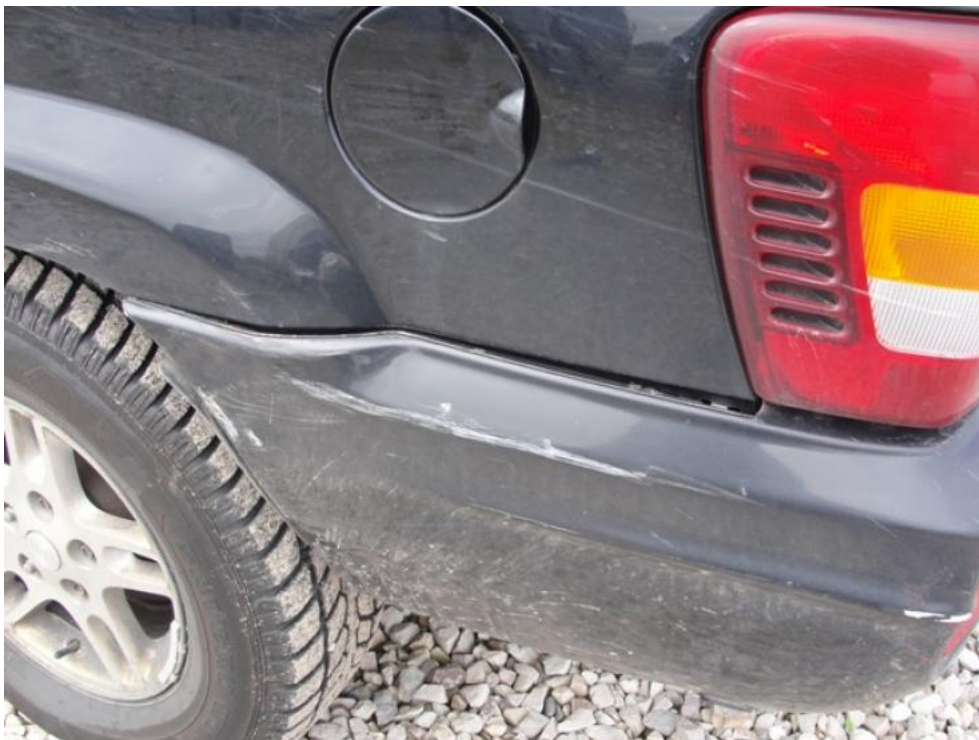
Fot. 23.
Błotnik TL, zderzak T, lampa TL

Nazwa elementu	Opis elementu	Rodzaj uszkodzenia	Charakter uszkodzenia	Umiejscowienie	Rozmiar	Przedział grubości powłoki lakierowej		Uwagi
						od	do	
Błotnik	tyln. l.	zarysowanie	liczne			160	1570	
Drzwi	tyln. l.	zarysowanie	liczne			230	355	odpryski powłokilakierowej na krawędzi
Drzwi	przed. l.	ubytek/odprysk(i) powłoki lakierowej	liczne	na krawędzi		210	365	
Błotnik	przed. l.	zarysowanie	liczne			215	775	
Pok. kom. silnika		zarysowanie	liczne			230	1440	
Dach		zarysowanie	liczne			130	720	miejscowe ślady korozji
Błotnik	przed. p.	wgniecenie		w części przedniej		205	245	zarysowanie liczne
Drzwi	przed. p.	ubytek/odprysk(i) powłoki lakierowej	liczne	na krawędzi		80	230	
Drzwi	tyln. p.	ubytek/odprysk(i) powłoki lakierowej	liczne	na krawędzi				
Błotnik	tyln. p.	zarysowanie	liczne			50	110	
Pok. kom. bagaż./d. tyłu		wgniecenie		w części środkowej		235	695

Nazwa elementu	Opis elementu	Rodzaj uszkodzenia	Charakter uszkodzenia	Umiejscowienie	Rozmiar	Uwagi
Lampa zespolona	tyln. l.	zarysowanie				
Lusterko zew.	lew.	zarysowanie				
Zderzak	przed.					połamany
Lusterko zew.	praw.					połamana obudowa, złamane
Zderzak	tyln.	ubytek materiału				wgniecenie, pod powłoką lakierową widoczny kolor czerwony

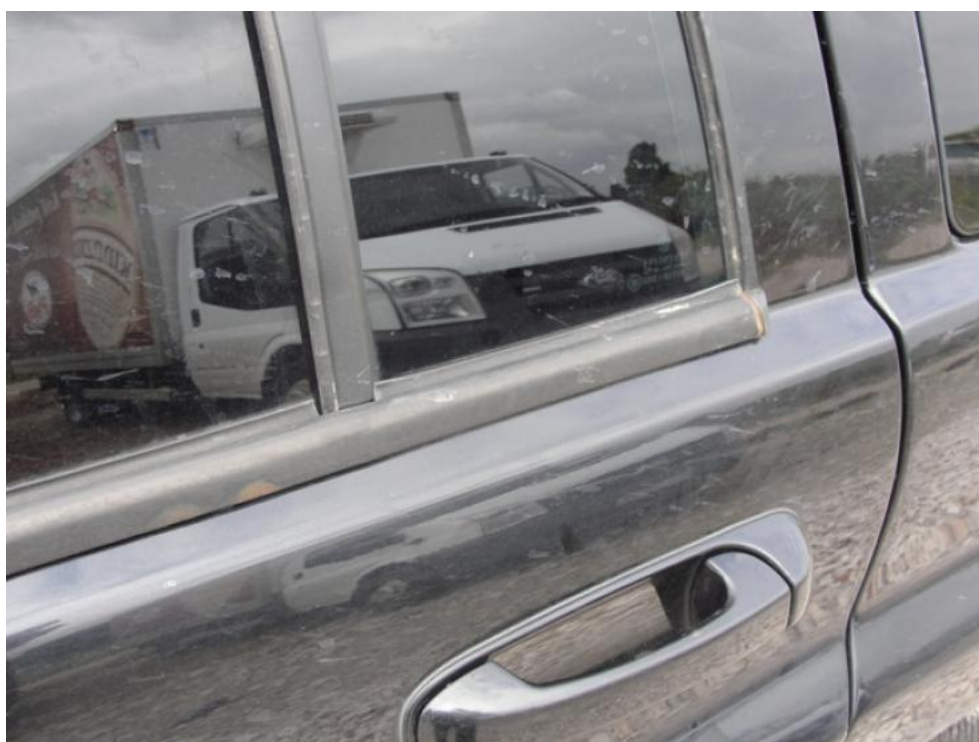
Fot. 26.
Listwa zgarniająca TL

Listwy zgarniające szyb drzwi PP, PL, TL, TP - ślady intensywnej korozji

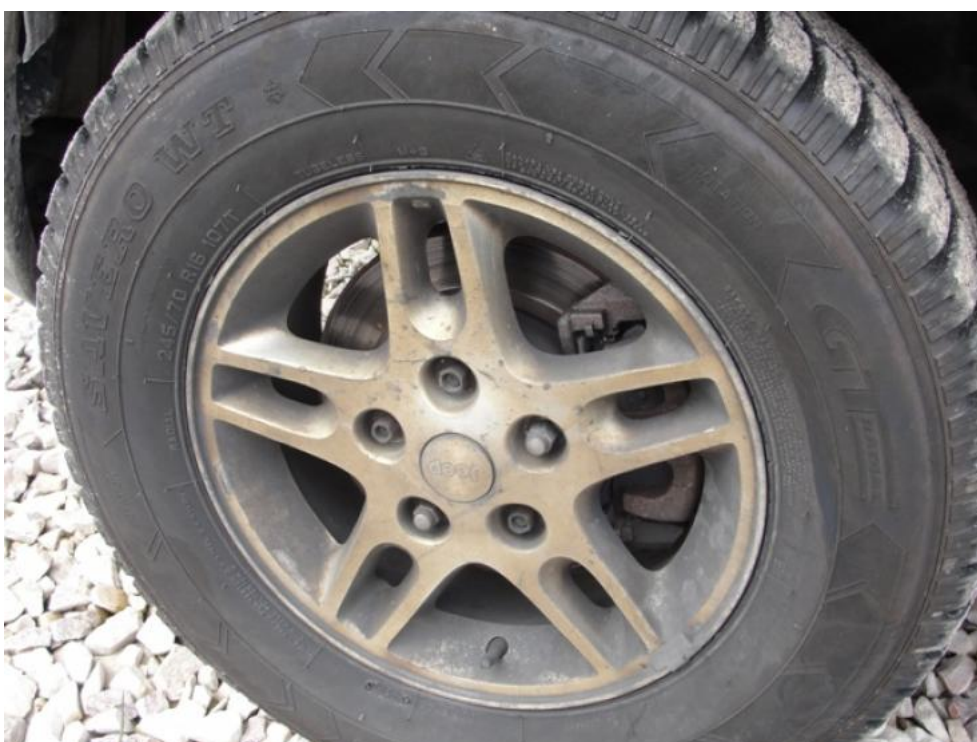
Fot. 30.
Tarcza koła PL

Brak możliwości weryfikacji w warunkach okazania, wymagana weryfikacja w warunkach warsztatowych.
Tarcze kół (4 szt.) silnie zanieczyszczone, liczne głębokie zarysowania na krawędzi.
