## Ocena stanu technicznego pojazdu

| 0118335 | <b>HYUNDAI, Elantra 16-19, Elantra 1.6 CRDi Comfort</b> | | | | sedan |
| DW4F644 | KMHD841UAHU108535 | | 11-05-2016/2016 | 11-05-2021 | Niebieski/2-warstwowa metalizowana |

**Data oględzin:** 07-01-2020

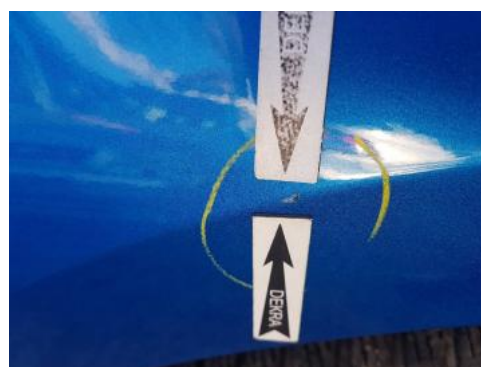
**Fot. 28**

| Poz. | Nazwa części | Nr katalogowy | Opis uszkodzenia | Czas [rbg] |
|---|---|---|---|---|
| 3 | Błotnik przedni R | | zarysowanie, długość cm:< 1 | |

Błotnik przedni prawy (Rysa/Odprysk)

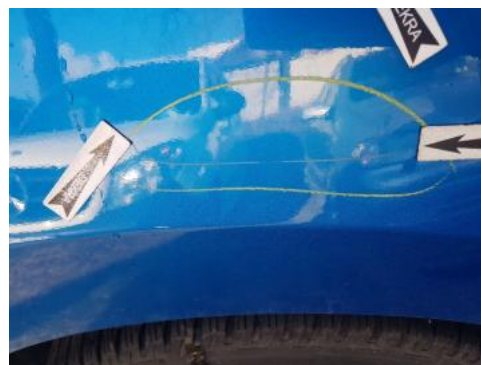
**Fot. 30**

| Poz. | Nazwa części | Nr katalogowy | Opis uszkodzenia | Czas [rbg] |
|---|---|---|---|---|
| 3 | Błotnik tylny R | | wgniecenie, zarysowanie | 0.4 |

Błotnik tylny prawy/ściana boczna prawa (Rysa/Odprysk)

| Poz. | Nazwa części | Rodzaj lakierowania | Opis uszkodzenia | NS [%] |
|---|---|---|---|---|
| 2 | Błotnik tylny F R | III | | |

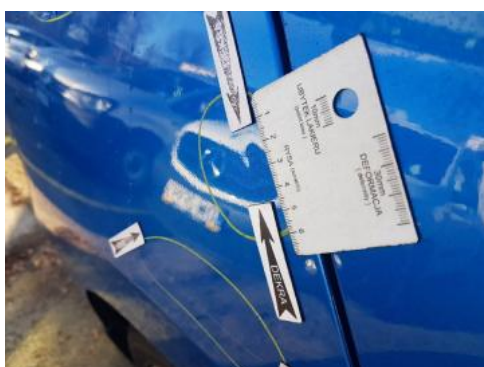
**Fot. 31**

Błotnik tylny prawy/ściana boczna prawa (Wgniecie./Odształ.)

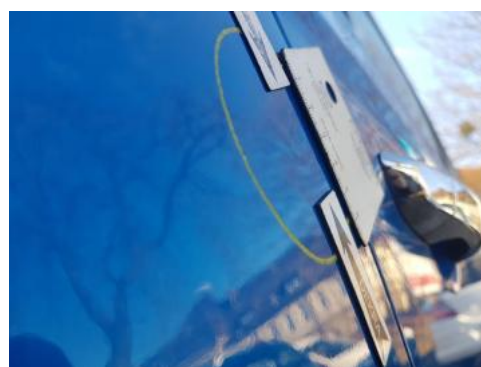
**Fot. 32**

Błotnik tylny prawy/ściana boczna prawa (Wgniecie./Odształ. 2)

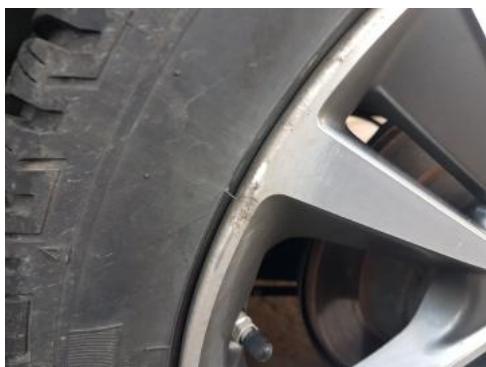
**Fot. 33**

| Poz. | Nazwa części | Nr katalogowy | Opis uszkodzenia | Czas [rbg] |
|---|---|---|---|---|
| 2 | Tarcza koła tylnego L | | zarysowanie | |

Felga tylna lewa (Rysa/Odprysk)

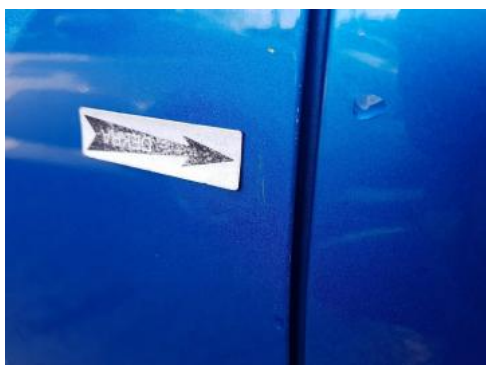
**Fot. 35**

| Poz. | Nazwa części | Nr katalogowy | Opis uszkodzenia | Czas [rbg] |
|---|---|---|---|---|
| 2 | Drzwi przednie L | | zarysowanie, odpryski lakieru, ślady korozji | |

Drzwi przednie lewe (Rysa/Odprysk)

| Poz. | Nazwa części | Rodzaj lakierowania | Opis uszkodzenia | NS [%] |
|---|---|---|---|---|
| 1 | Drzwi przednie, część dolna F L | III | | |

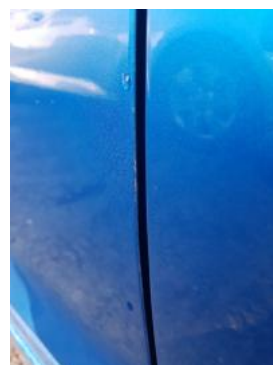
**Fot. 36**

Drzwi przednie lewe (Rysa/Odprysk 2)

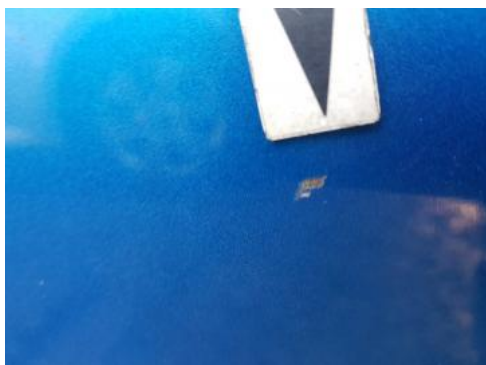
**Fot. 37**

Drzwi przednie lewe (ślady korozji)

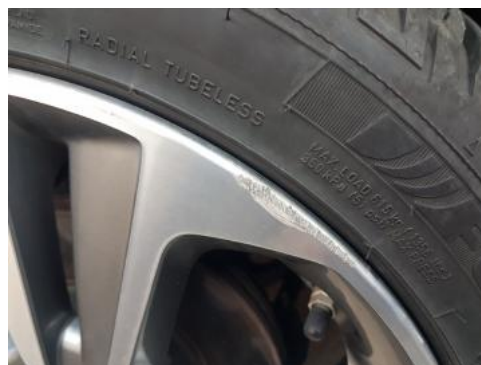
**Fot. 38**

| Poz. | Nazwa części | Nr katalogowy | Opis uszkodzenia | Czas [rbg] |
|---|---|---|---|---|
| 1 | Tarcza koła przedniego L | | zarysowanie | |

Felga przednia lewa (Rysa/Odprysk)

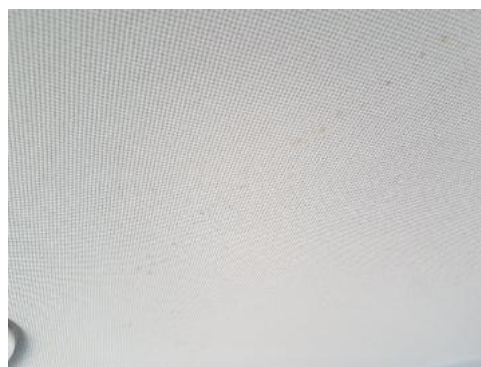
**Fot. 40**

| Poz. | Nazwa części | Nr katalogowy | Opis uszkodzenia | Czas [rbg] |
|---|---|---|---|---|
| 1 | Wykładzina dachu | | zabrudzenie | 0.2 |

Podsufitka (zabrudzenia)
