Ekspertyza techniczna

Wycena wartości pojazdu
SCB-WPO(Z)-8, WP

samochody osobowe
HYUNDAI (USA)
Genesis Coupe
Coupe 2.0 T

WCI12810
KMHHT6KD4AU028063

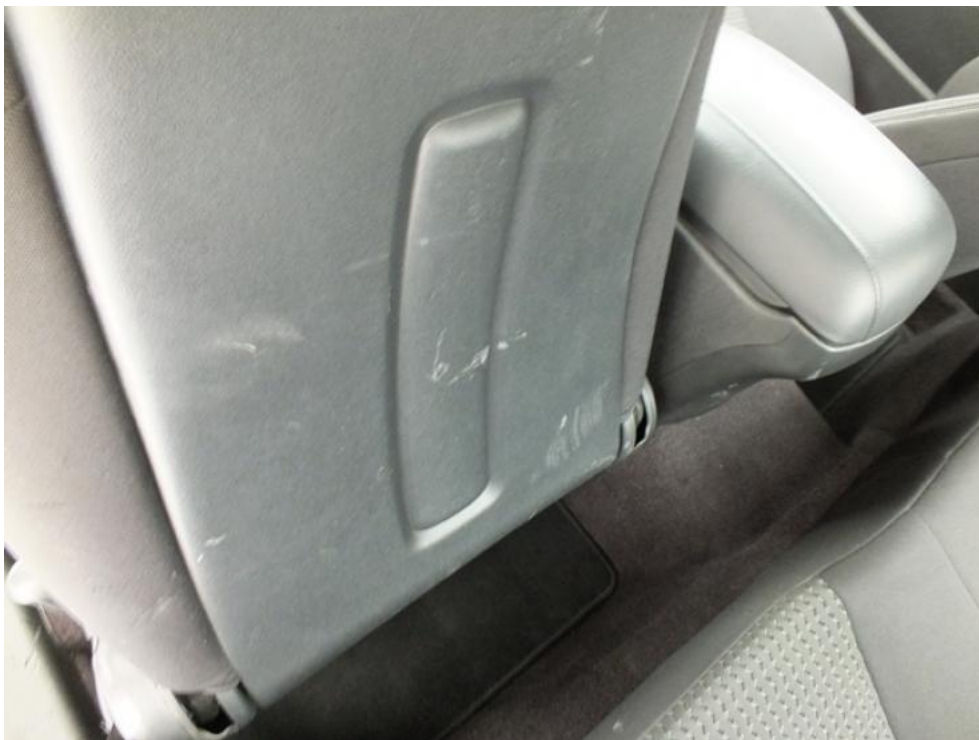
Fot. 17.
Oparcie fotela PL

Nazwa elementu	Opis elementu	Rodzaj uszkodzenia	Charakter uszkodzenia	Umiejscowienie	Rozmiar	Uwagi
Fotel	przed. l.					liczne zarysowania osłony oparcia/numerous scratches the back cover

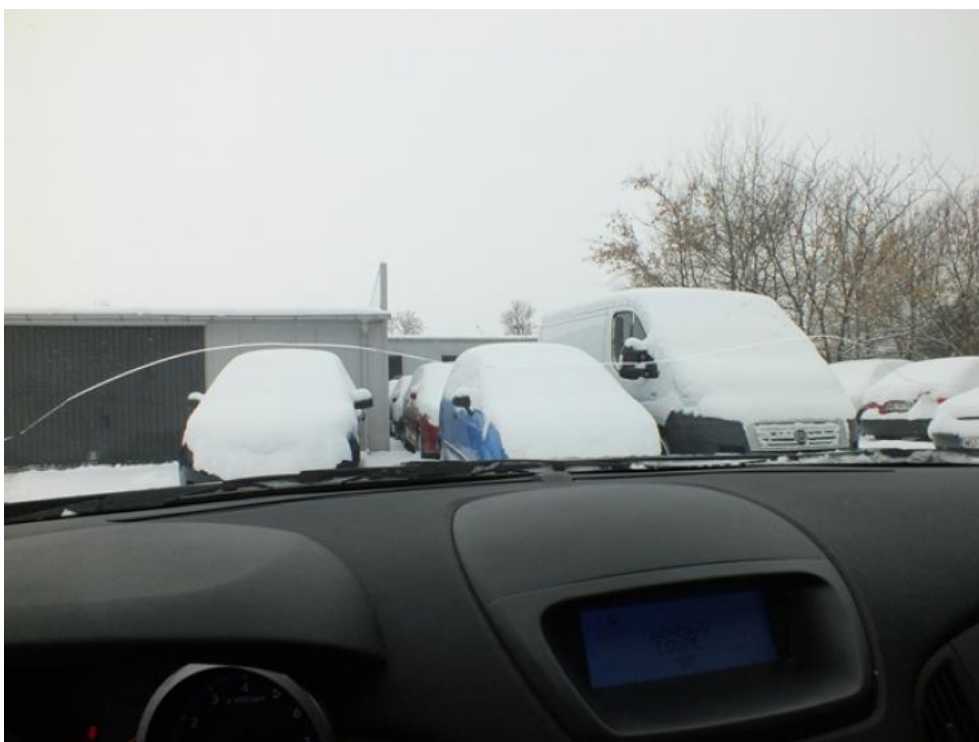
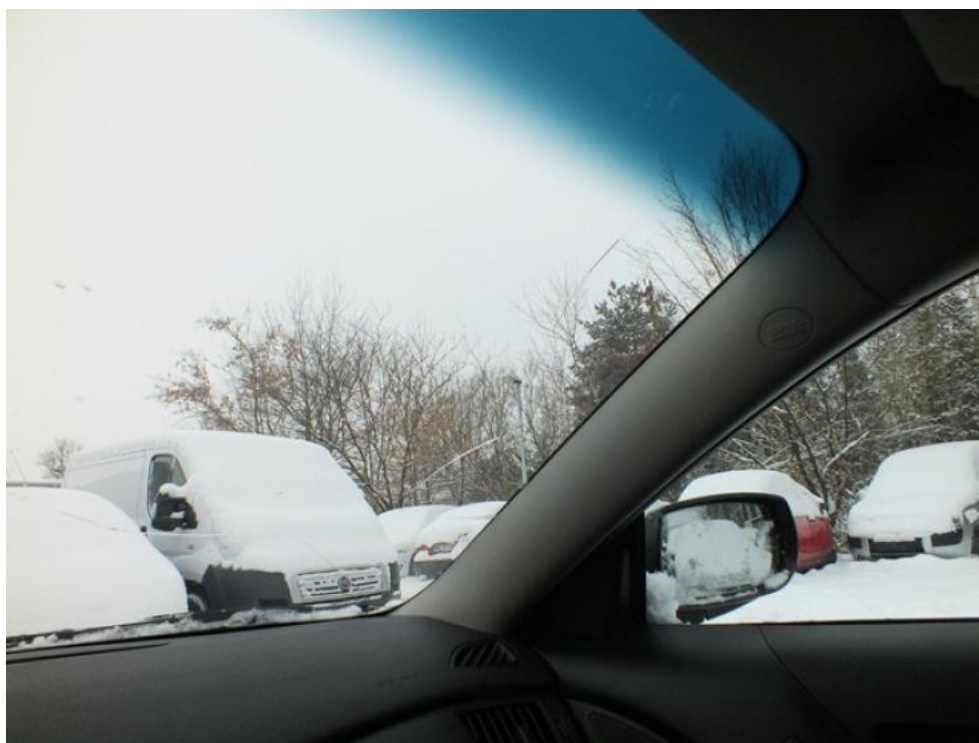
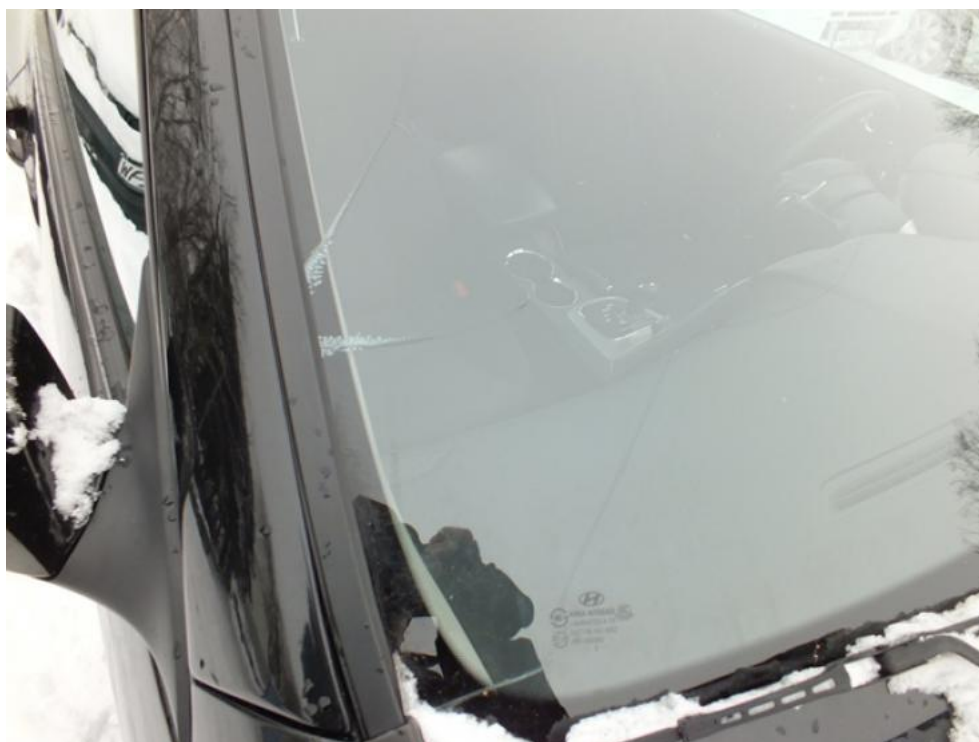
Lusterko zew.	lew.						złamane/broken
Reflektor	lew.	pęknięcie					
Zderzak	przed.	pęknięcie	liczne				
Zderzak	przed.	zarysowanie	liczne				uszkodzone zaczepy mocujące/Fixing damaged hooks
Zderzak	przed.	łuszczenie powłoki lakierowej					
Lusterko zew.	praw.	ubytek/odprysk(i) powłoki lakierowej					
Szyba	czołow.	pęknięcie

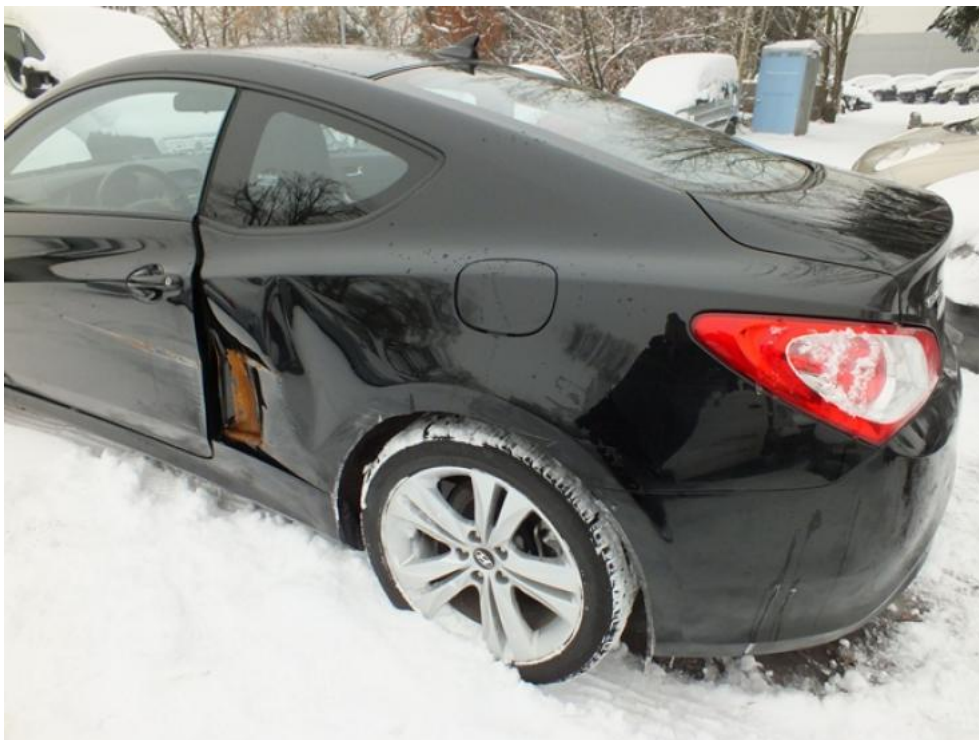
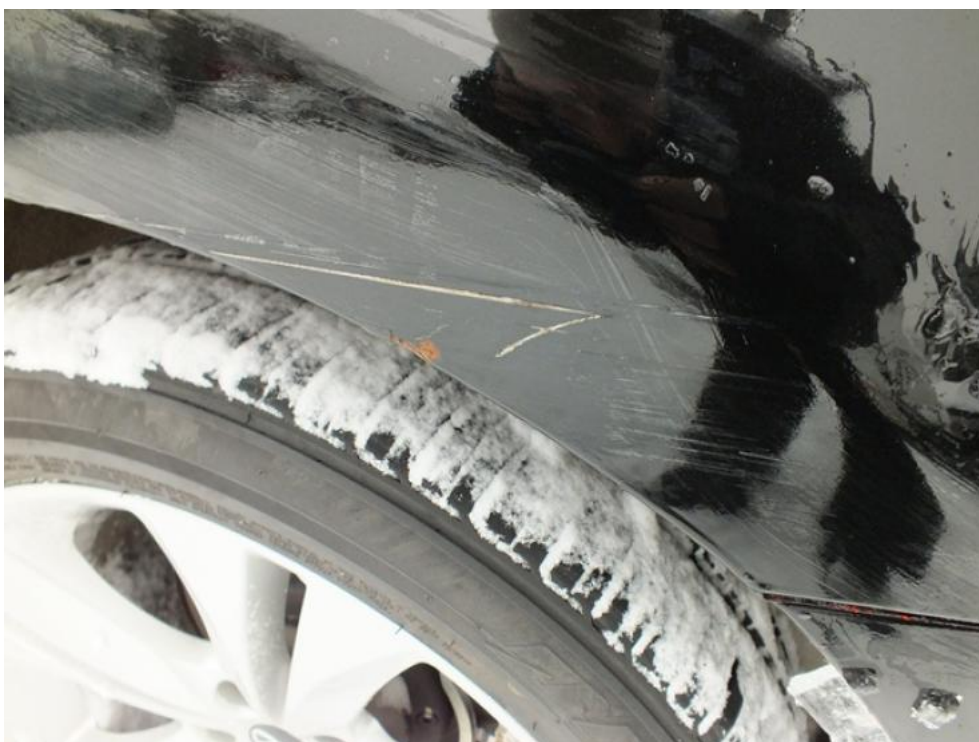
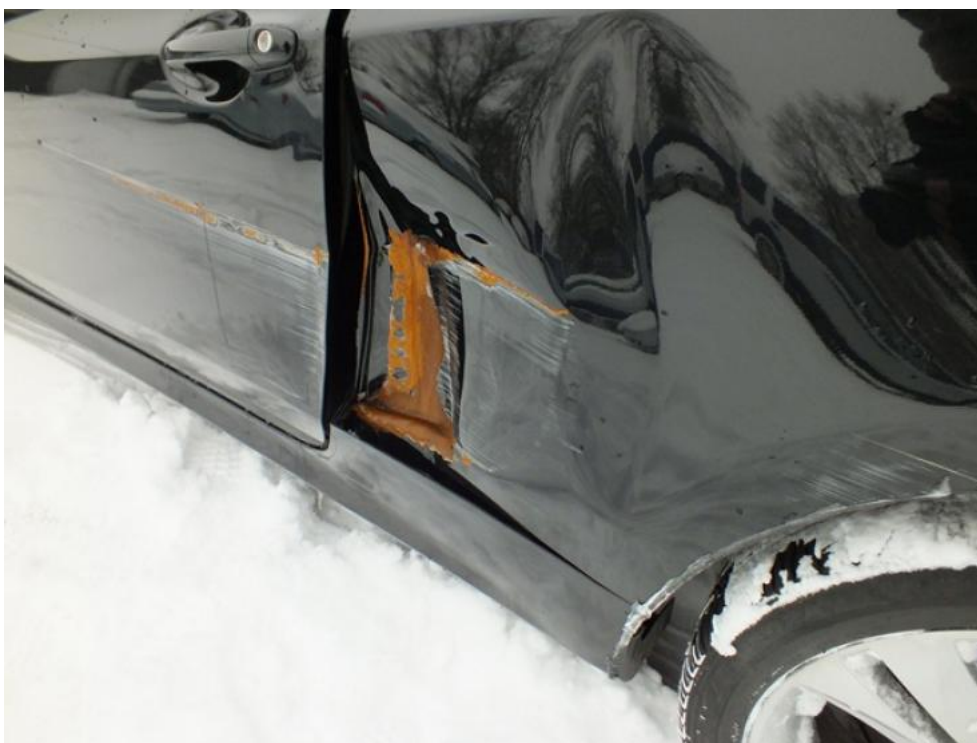
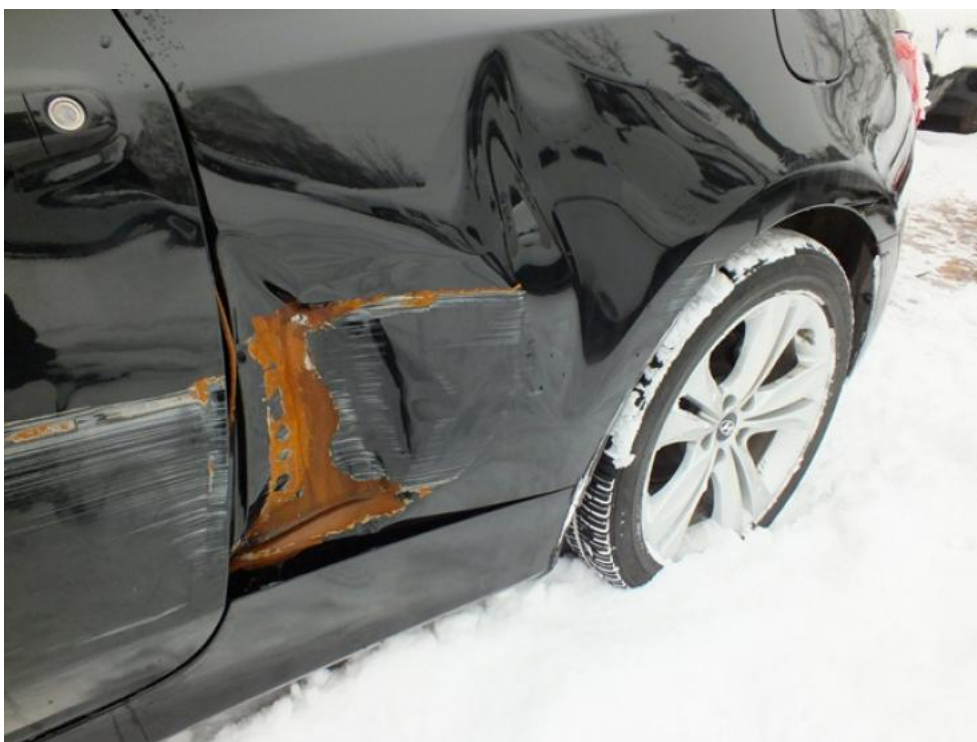
Nazwa elementu	Opis elementu	Rodzaj uszkodzenia	Charakter uszkodzenia	Umiejscowienie	Rozmiar	Przedział grubości powłoki lakierowej		Uwagi
						od	do	
Błotnik	tyln. l.	zarysowanie	liczne					
Błotnik	tyln. l.	wgniecenie	głębokie					
Błotnik	tyln. l.	ślady korozji						
Drzwi	przed. l.	zarysowanie	liczne					
Drzwi	przed. l.	wgniecenie	liczne					
Drzwi	przed. l.	ślady korozji						
Błotnik	przed. l.	wgniecenie				150	300	
Błotnik	przed. l.	zarysowanie	liczne					
Błotnik	przed. l.	ubytek/odprysk(i) powłoki lakierowej						
Pok. kom. silnika		wgniecenie	liczne					
Pok. kom. silnika		ubytek/odprysk(i) powłoki lakierowej						
Pok. kom. silnika		ślady korozji						
Pok. kom. silnika		zarysowanie	liczne					
Drzwi	przed. p.	zarysowanie	liczne					
Drzwi	przed. p.	wgniecenie				140	425	
Dach		wgniecenie	liczne					
Dach		zarysowanie	liczne					
Błotnik	przed. p.					165	1070	
Błotnik	tyln. p.					215	1840

Pojazd w części lewej nosi ślady uszkodzeń po kolizyjnych. Po demontażu osprzętu mogą zostać ujawnione dodatkowe uszkodzenia mające wpływ na wartość pojazdu.

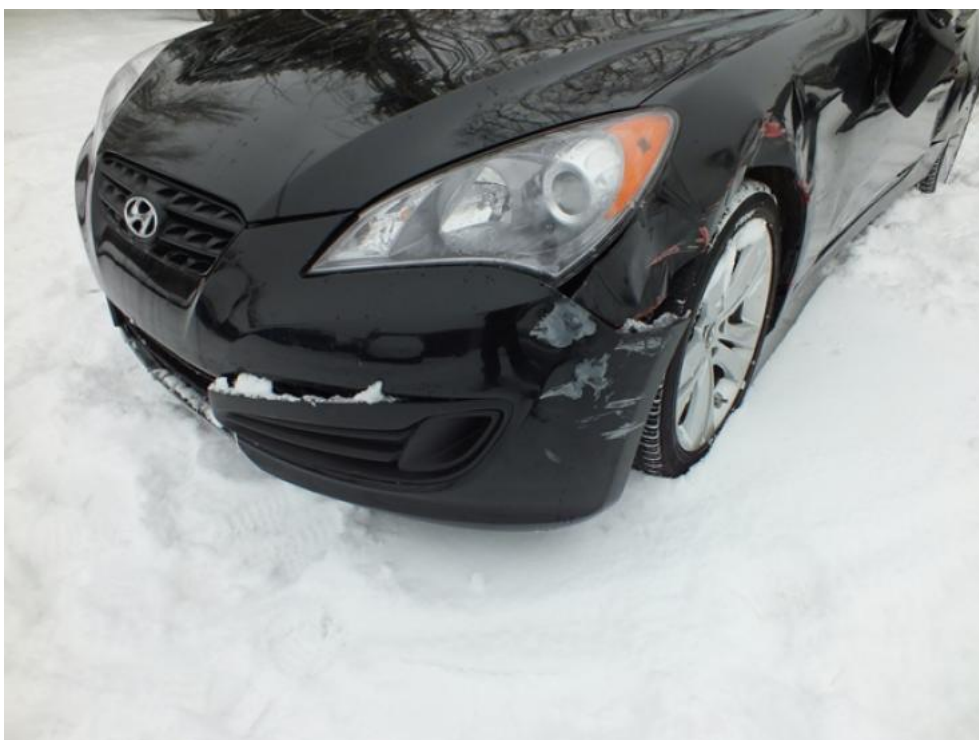
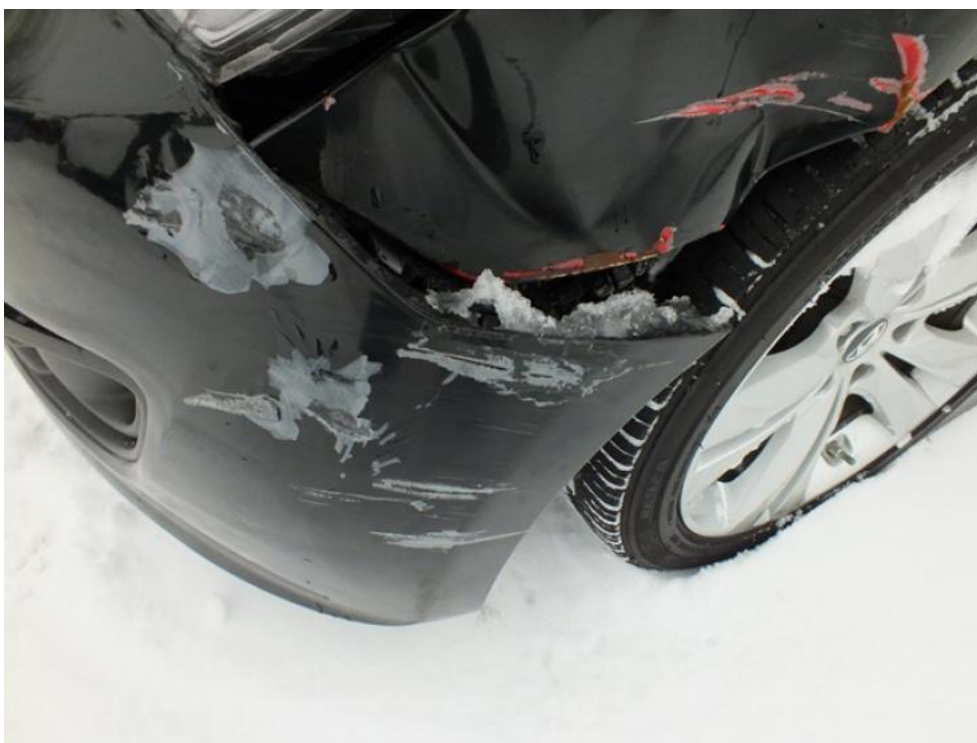
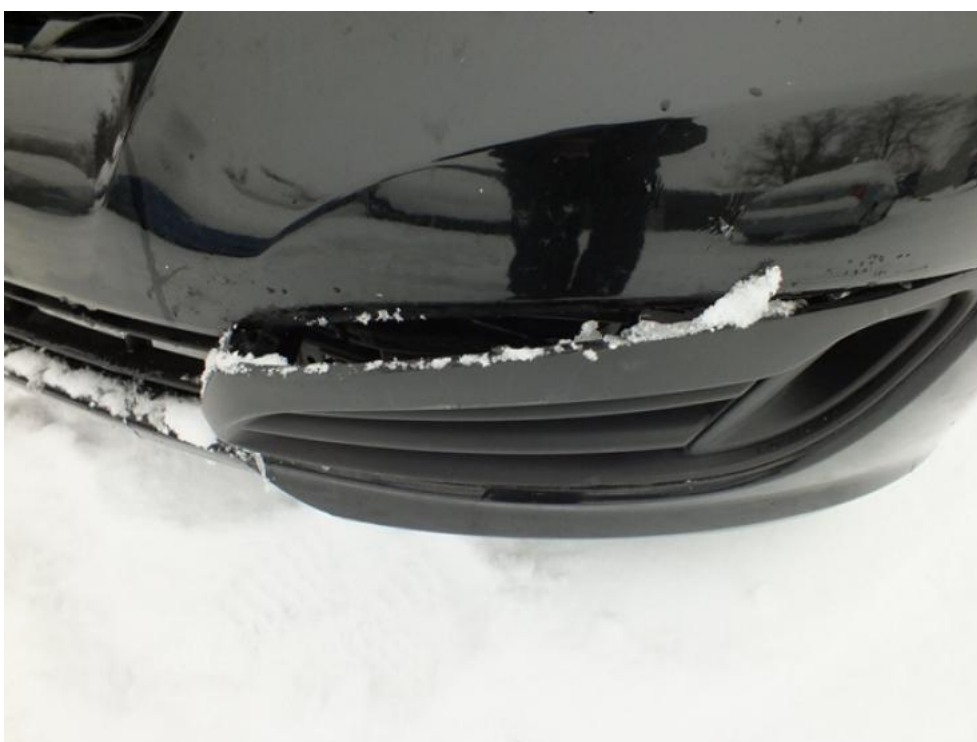
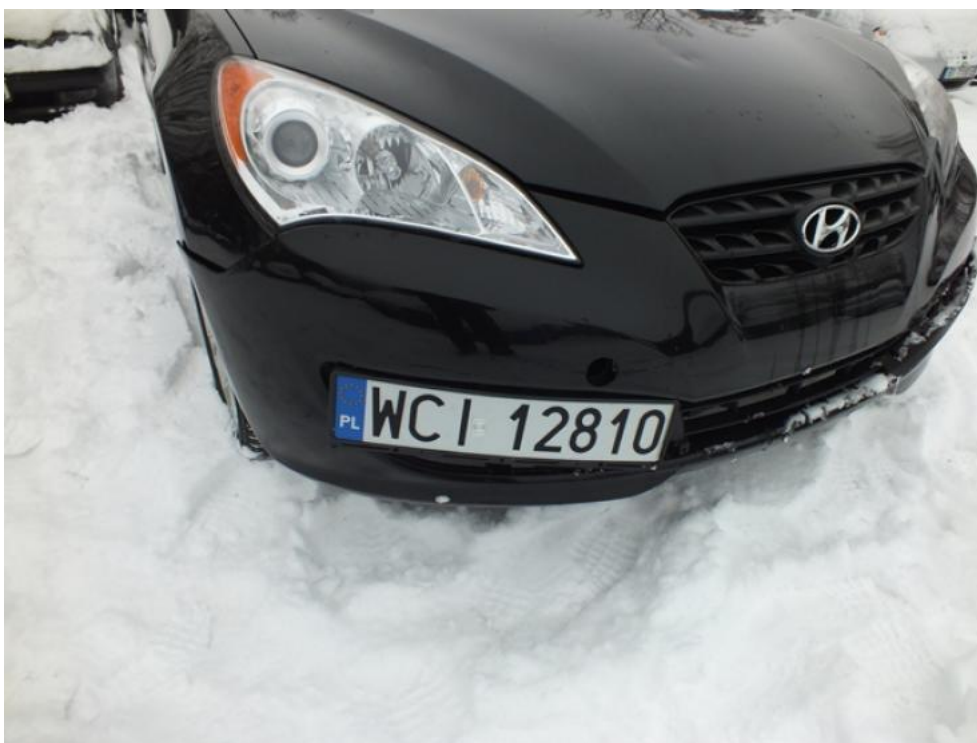
Zderzak p, zderzak T, listwy i nakładki prawego boku pojazdu.

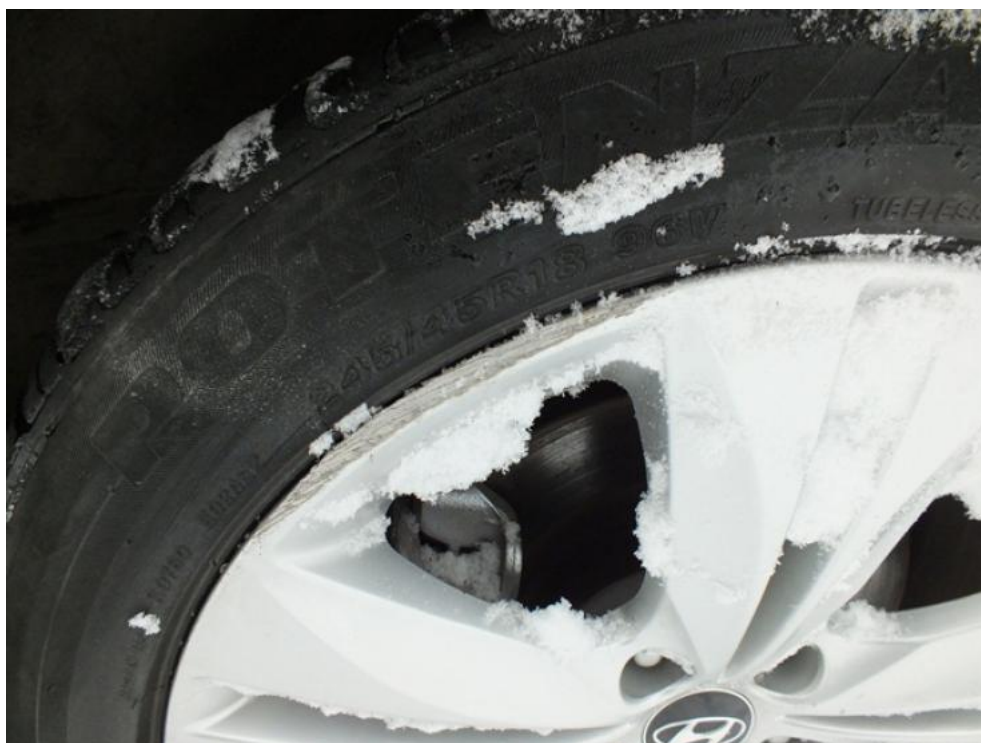
Fot. 55.
Tarcza koła PP

Nazwa elementu	Opis elementu	Rodzaj uszkodzenia	Charakter uszkodzenia	Umiejscowienie	Rozmiar		Uwagi
Tarcza koła	przed. l.	zarysowanie	liczne				
Tarcza koła	przed. p.	zarysowanie	liczne				
Tarcza koła	tyln. p.	zarysowanie	liczne				
System TMPS		błąd układu (sygnalizacja usterki)
