Ekspertyza techniczna

Wycena wartości pojazdu
SCB-WPO(Z)-8, WP

samochody osobowe
HONDA
Odyssey 98-05
Odyssey 3.5 EX

2013-02-06
MAZOWIECKIE, 02-885 Warszawa, CAR4YOU,
Puławska 617

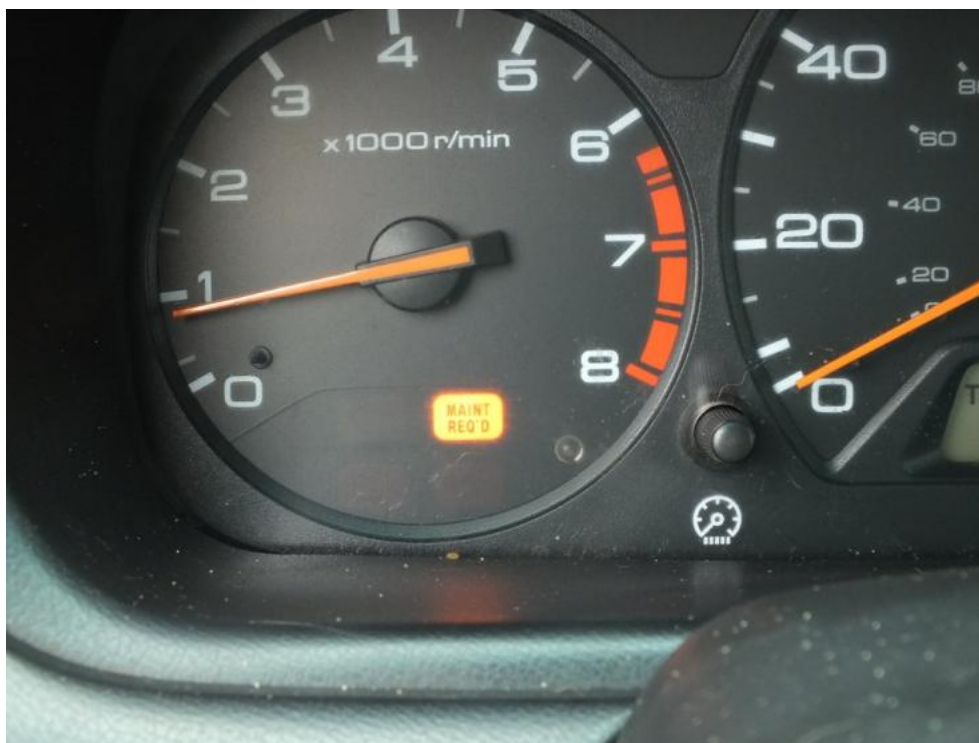
Fot. 17.
SYGNALIZACJA UPŁYEU PRZEGLĄDU

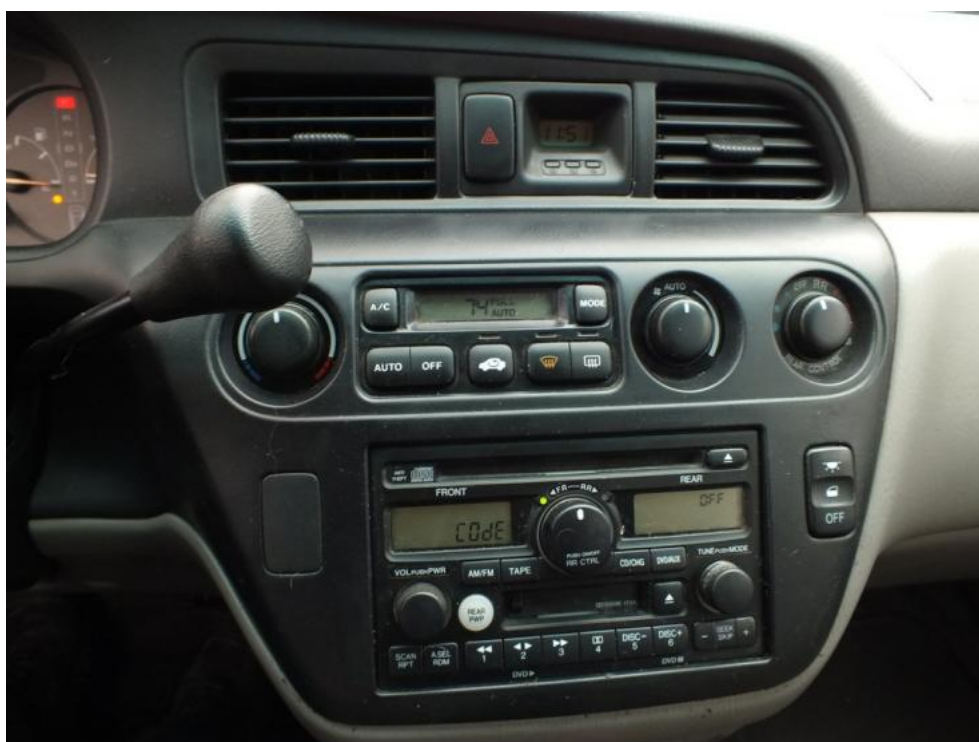
RADIOODTWARZACZ CD - BRAK KODU / RADIO CODE - NO.

Fot. 18.
RADIOODTWARZACZ - BRAK KODU

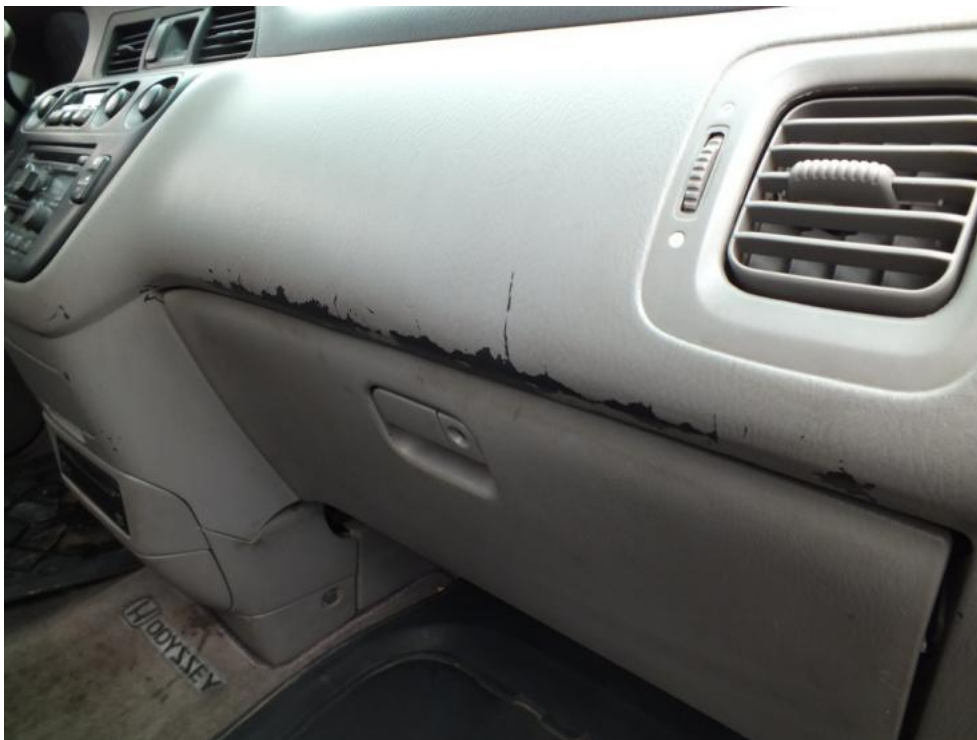
Fot. 19.
DESKA ROZDZIELCZA - ZARYSOWANIA

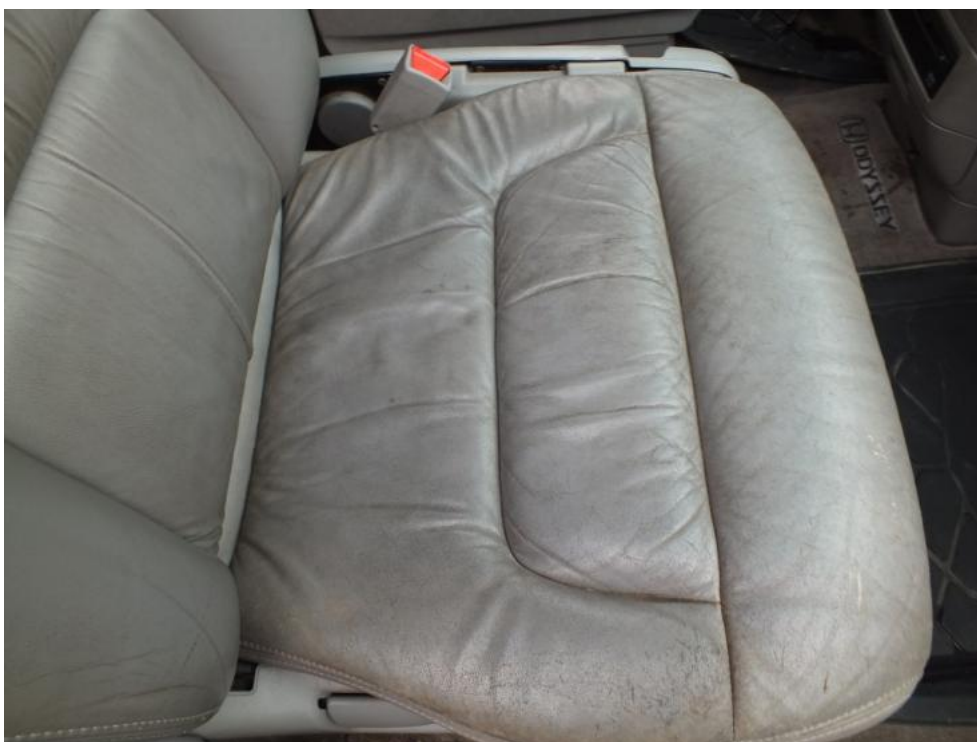
Fot. 20.
OKŁADZINY TAPICERSKIE - ZABRUDZENIA

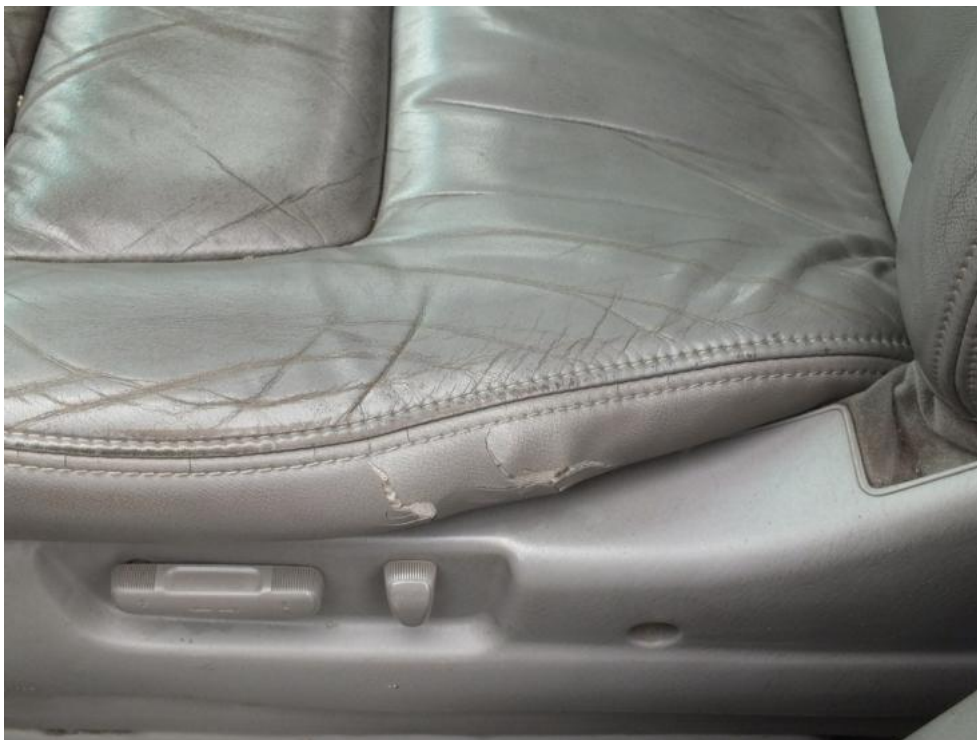
Fot. 21.
FOTEL L - ŚLADY ZUZYCIA

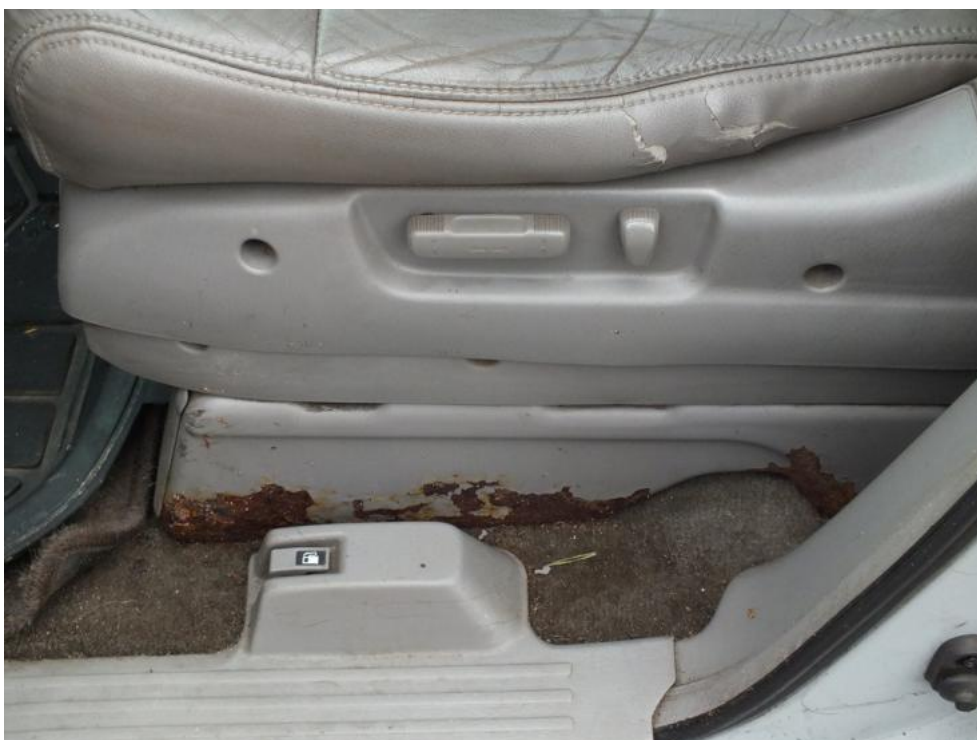
Fot. 22.
FOTEL L - KOROZJA

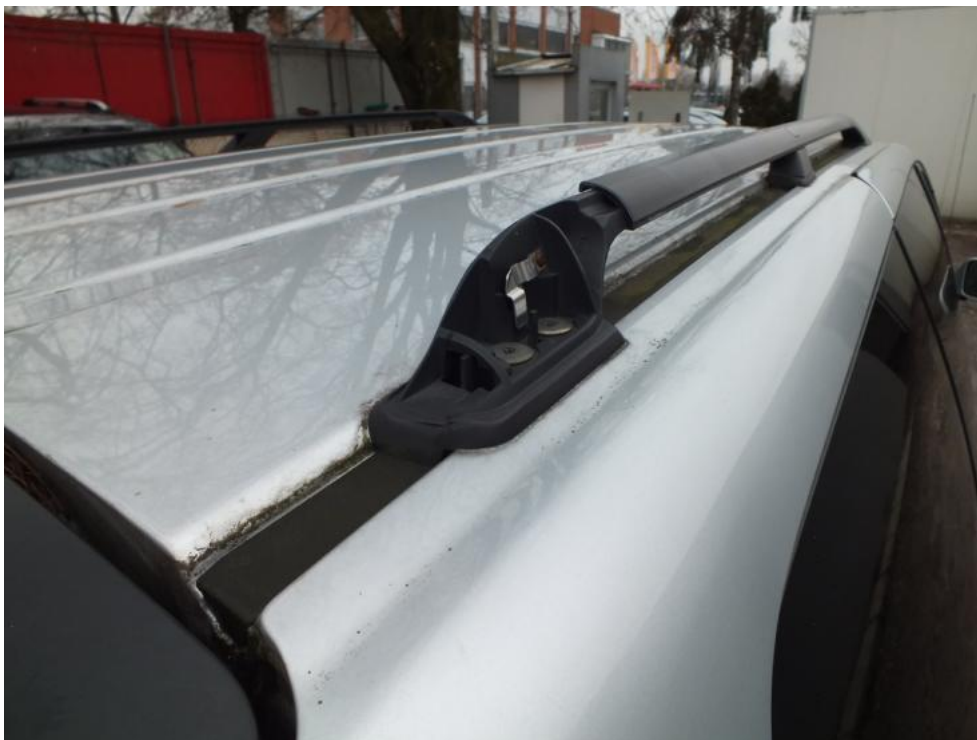
Fot. 23.
ZASLEPKA RELINGU - BRAK

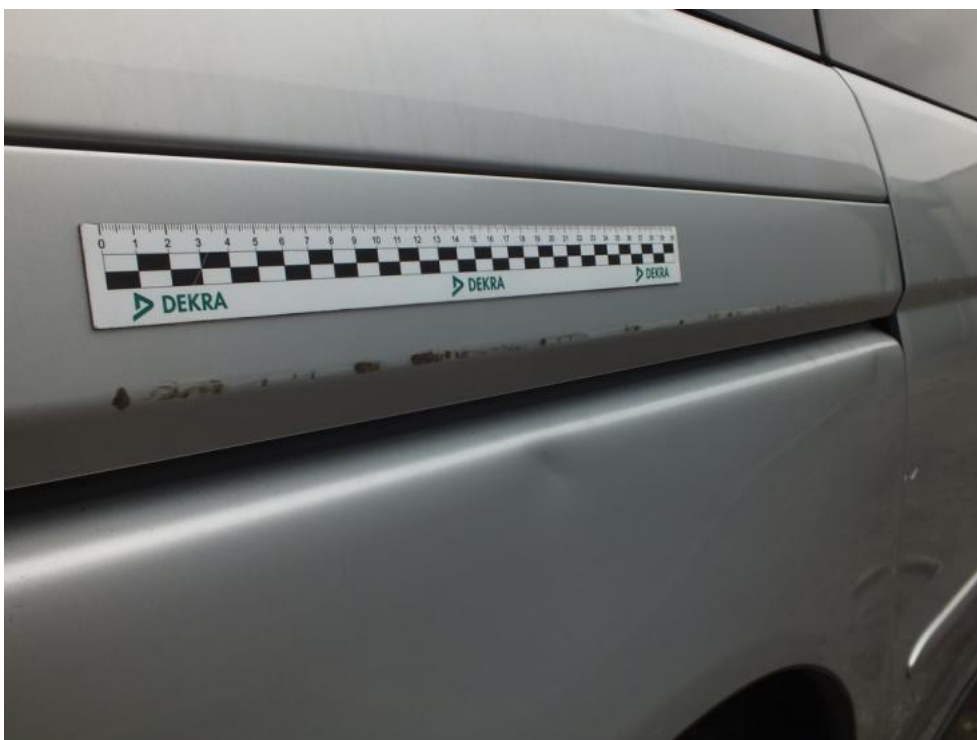
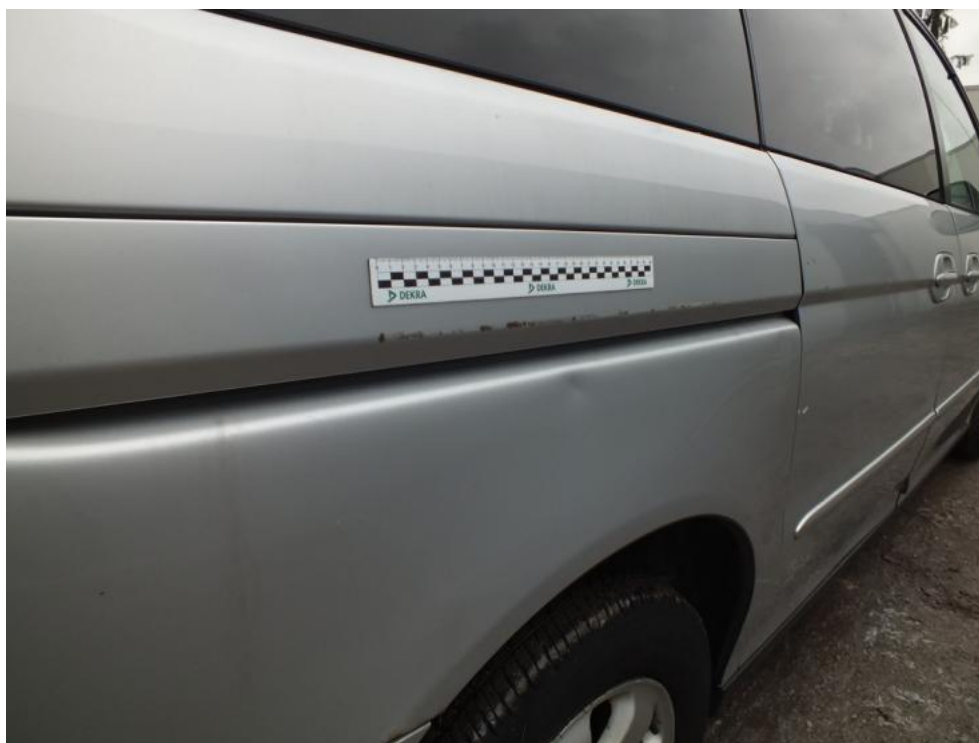
Fot. 24.
OSŁONA PROWADNICY P - ŚLADY KOROZJI

Fot. 25.
OSŁONA PROWADNICY P - ŚLADY KOROZJI

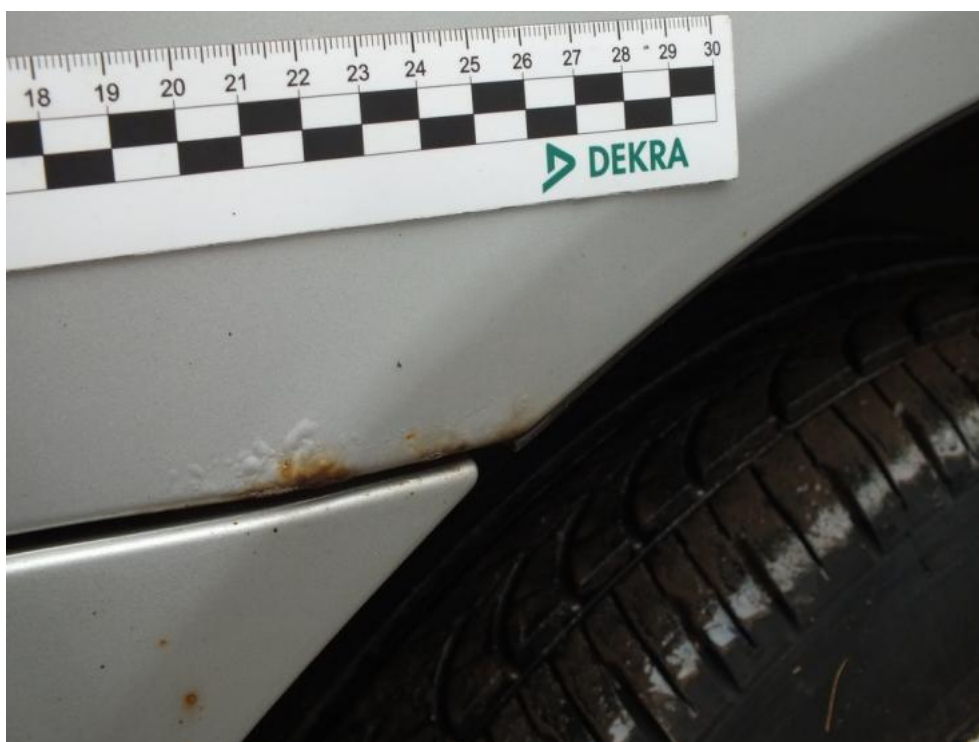
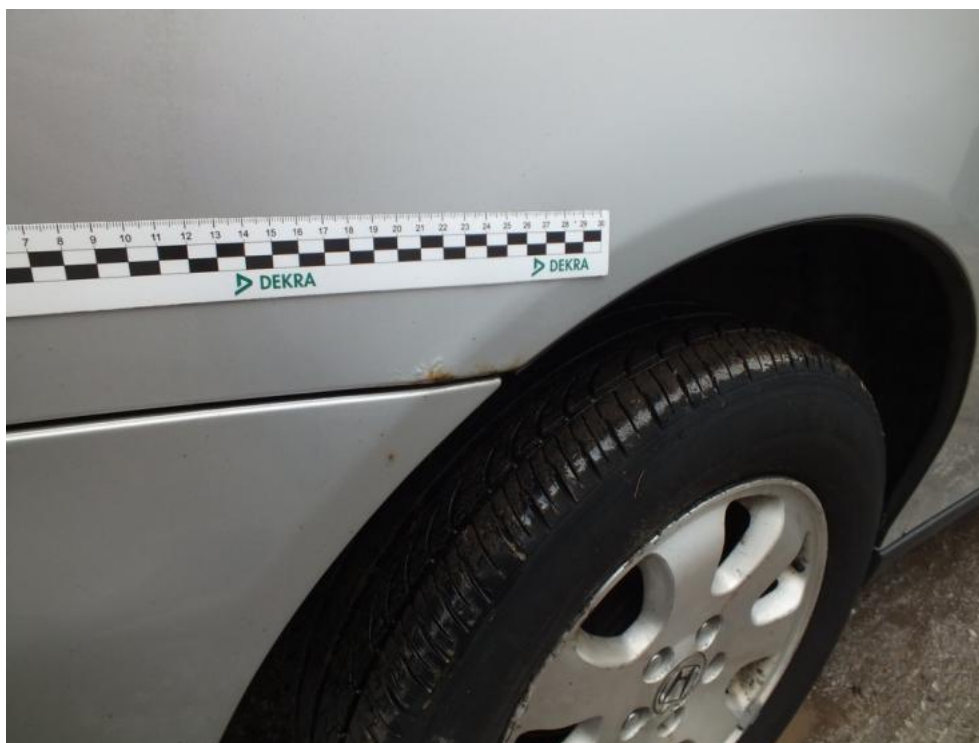
Fot. 26.
BŁOTNIK TP - ŚLADY KOROZJI

Fot. 27.
BŁOTNIK TP - ŚLADY KOROZJI

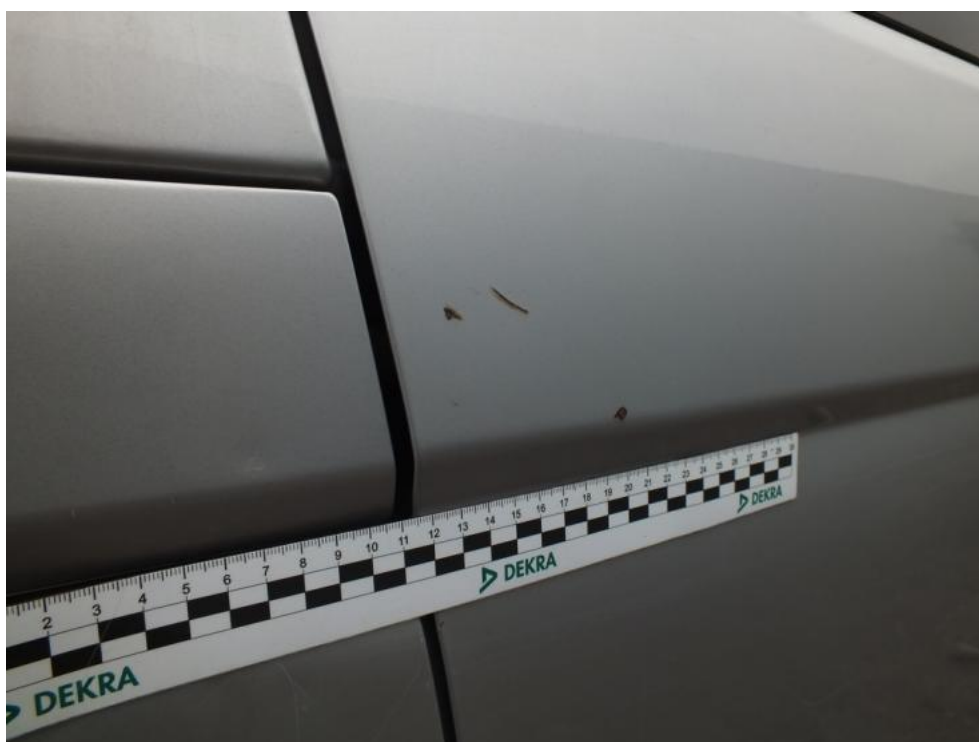
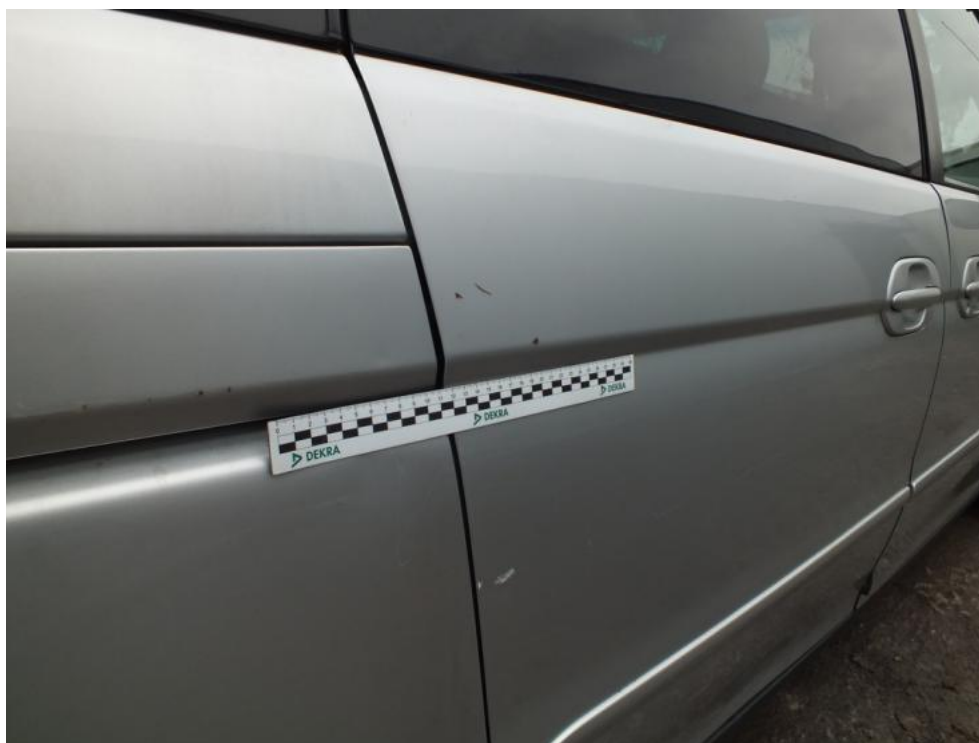
Fot. 28.
DRZWI TP - KOROZJA

Fot. 29.
DRZWI TP - KOROZJA

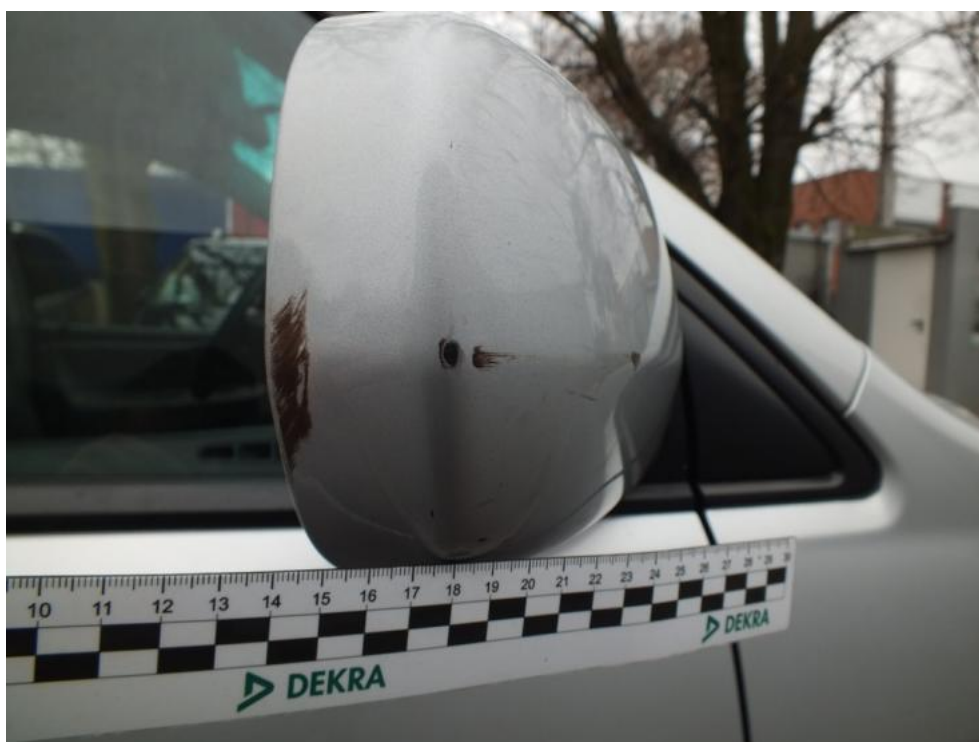
Fot. 30.
LUSTERKO P - ZARYSOWANIE

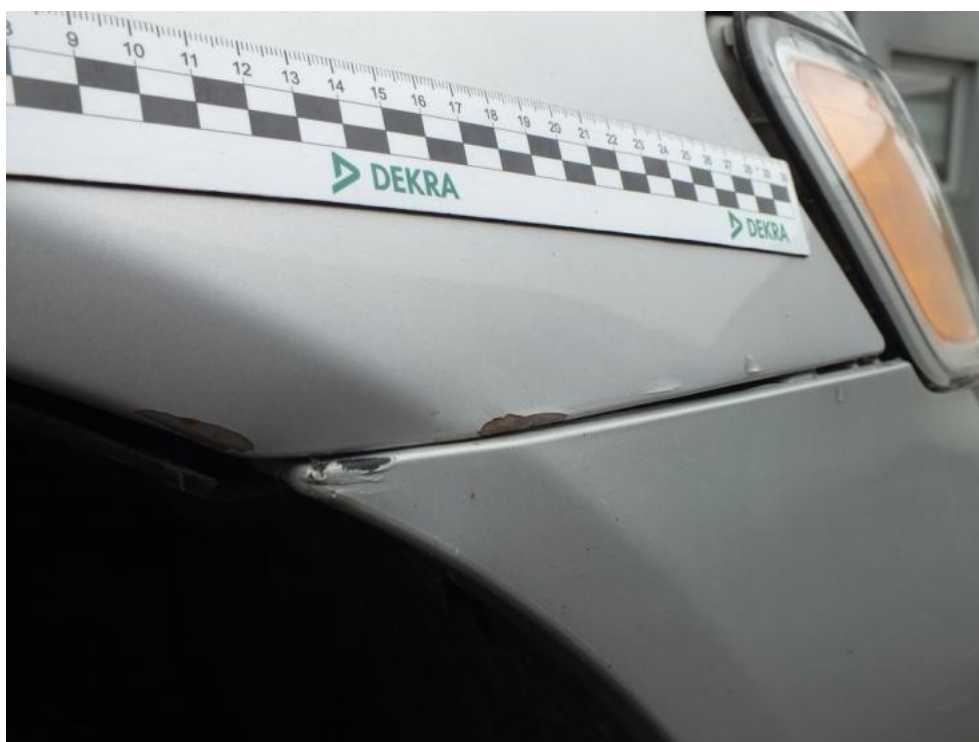
Fot. 31.
BŁOTNIK PP - UBYTKI LAKIERU

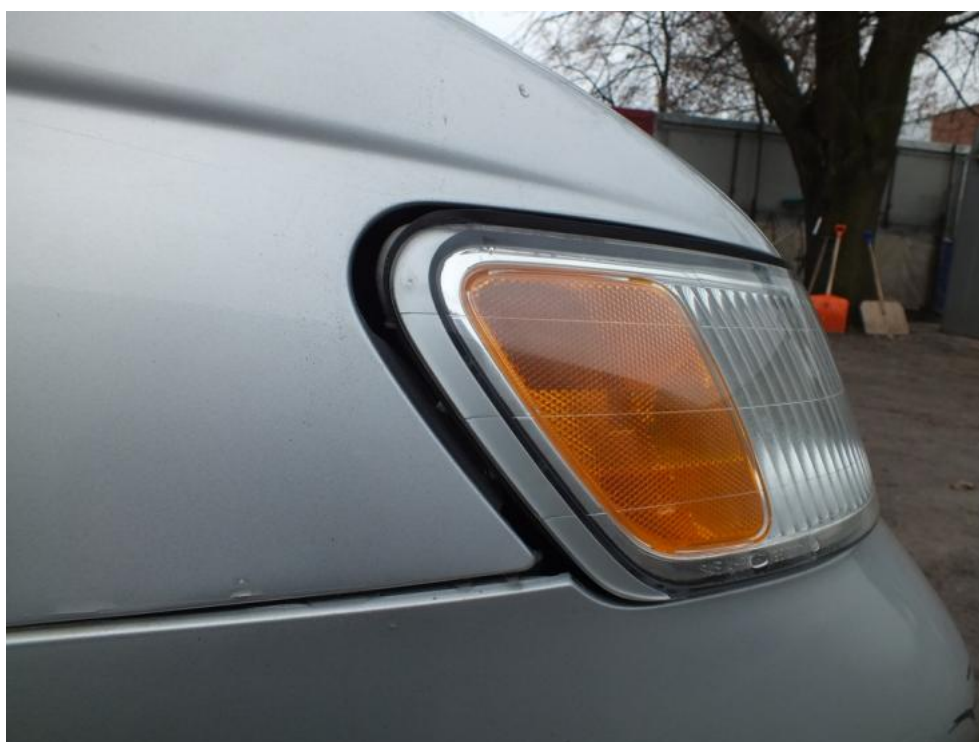
LAMPA PP - NIENORMATYWNE ZAMOCOWANIE / LAMP PP - NO MOUNTING.

Fot. 32.
LAMPY PP - NIENORMALNE ZAMOCOWANIE

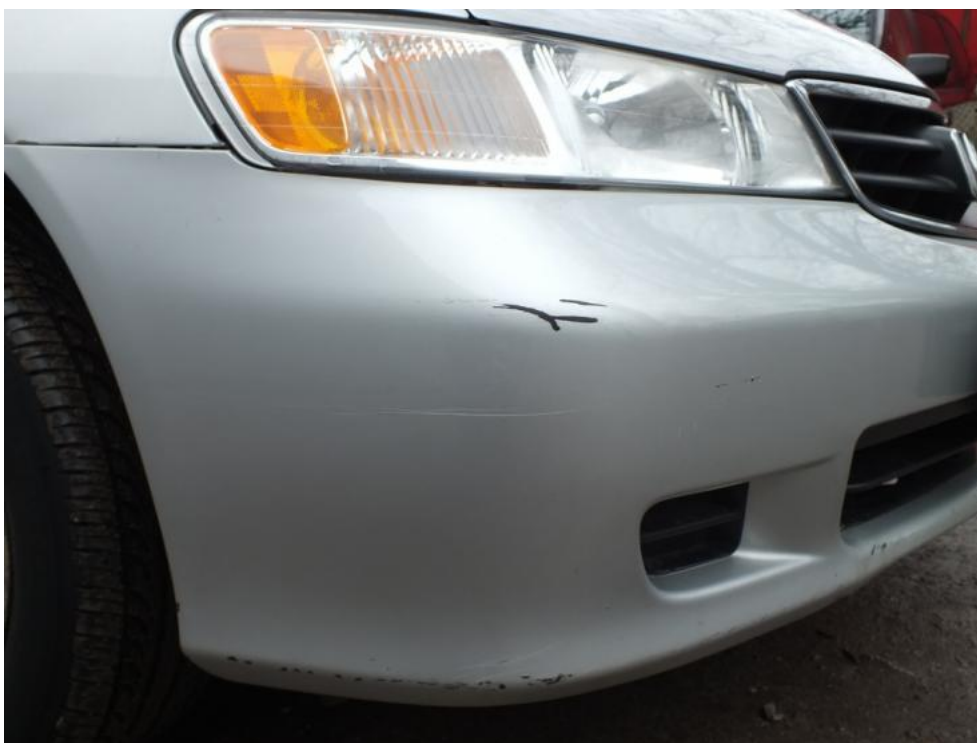
Fot. 33.
ZDERZAK P - ZARYSOWANIE

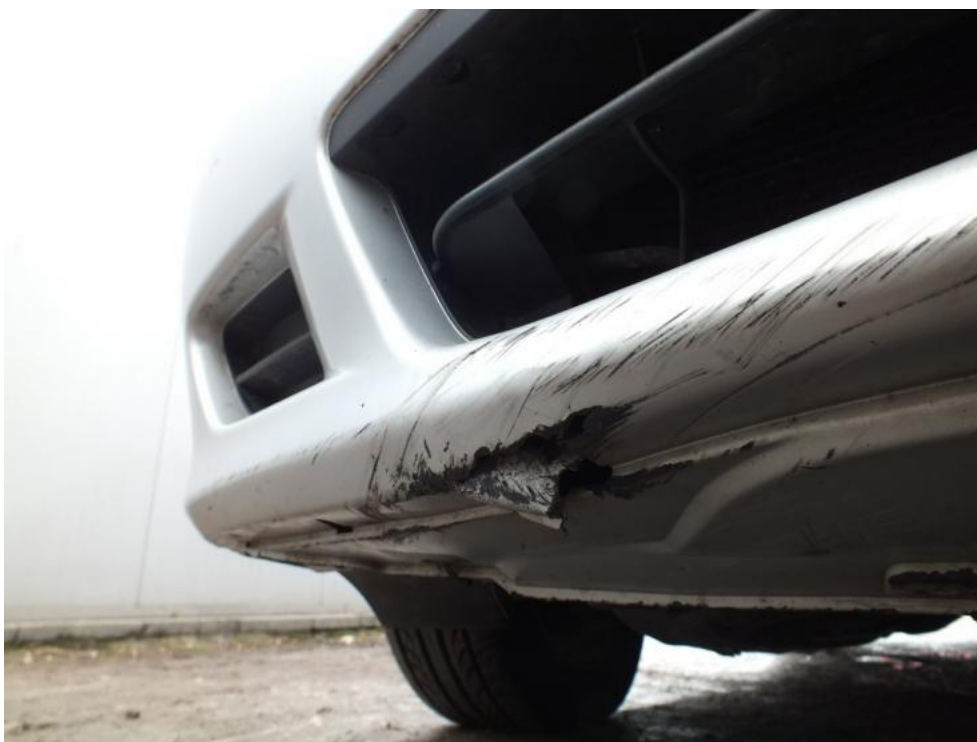
Fot. 34.
ZDERZAK P - PEKNIĘCIE

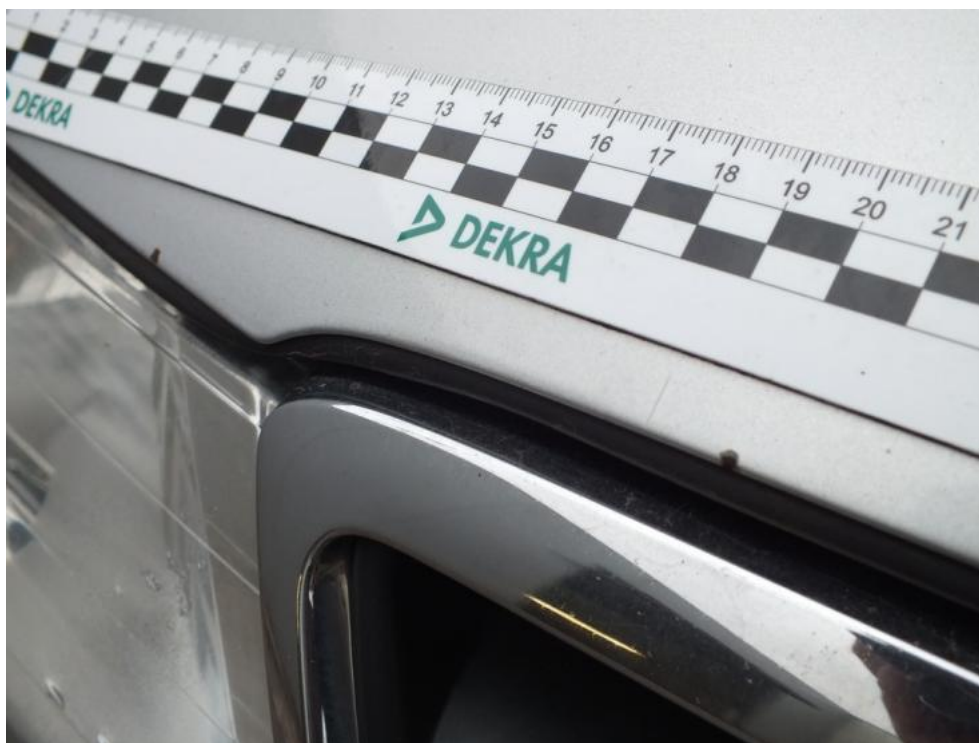
Fot. 35.
POKRYWA SILNIKA - KOROZJA

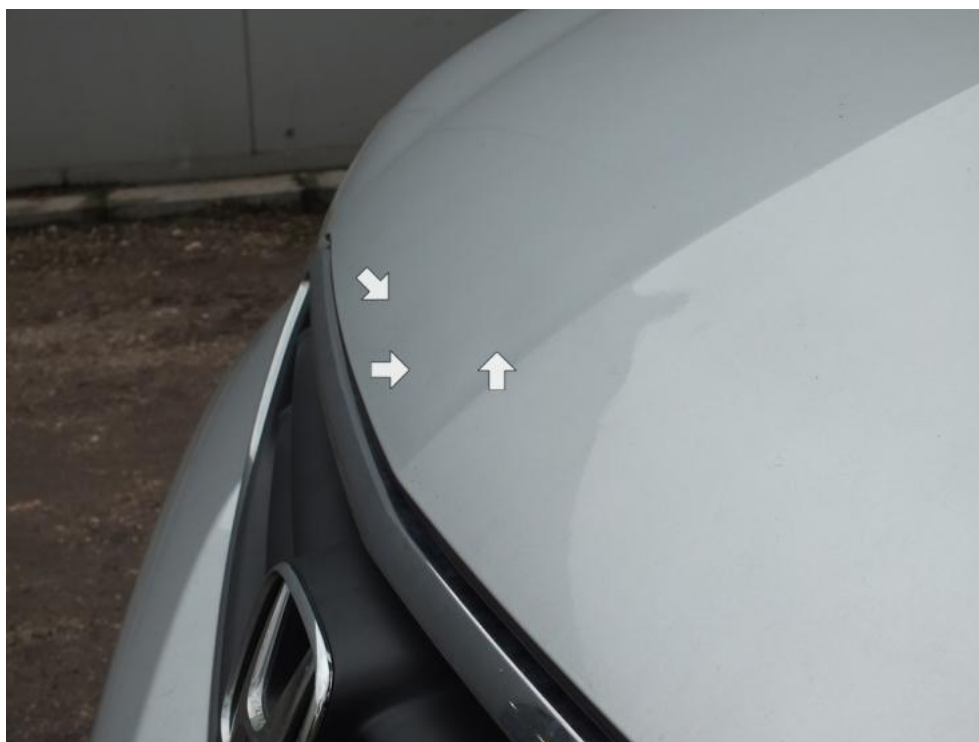
Fot. 36.
POKRYWA SILNIKA - WGNIECENIE

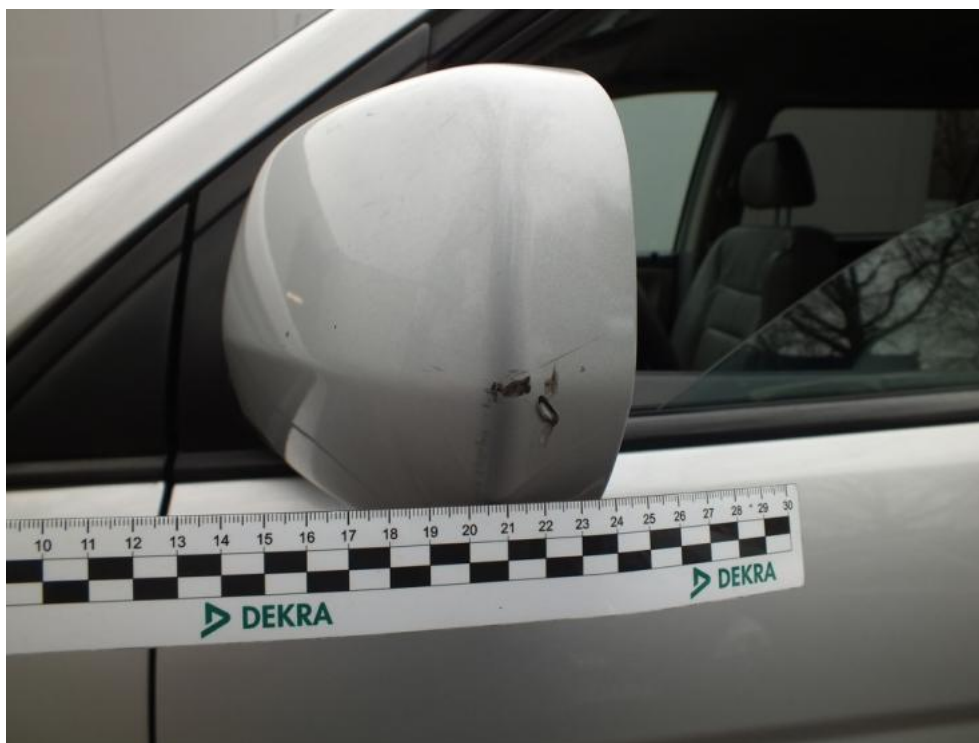
Fot. 37.
LUSTERKO L - ZARYSOWANIE

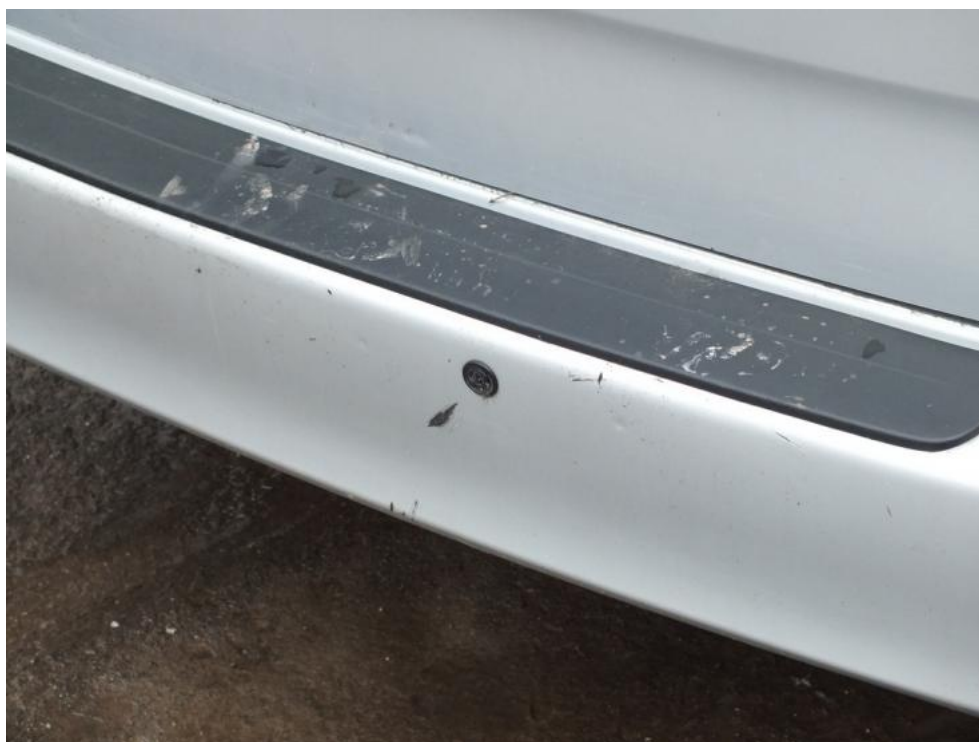
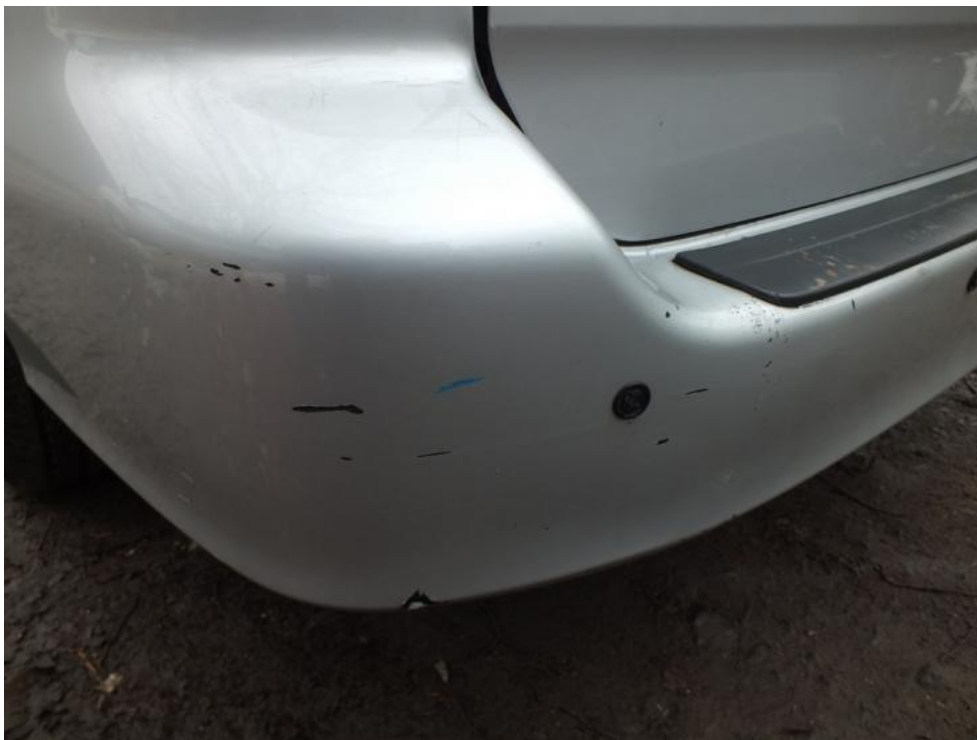
Fot. 38.
ZDERZAK T - ZARYSOWANIE

Fot. 39.
ZDERZAK T - ZARYSOWANIE

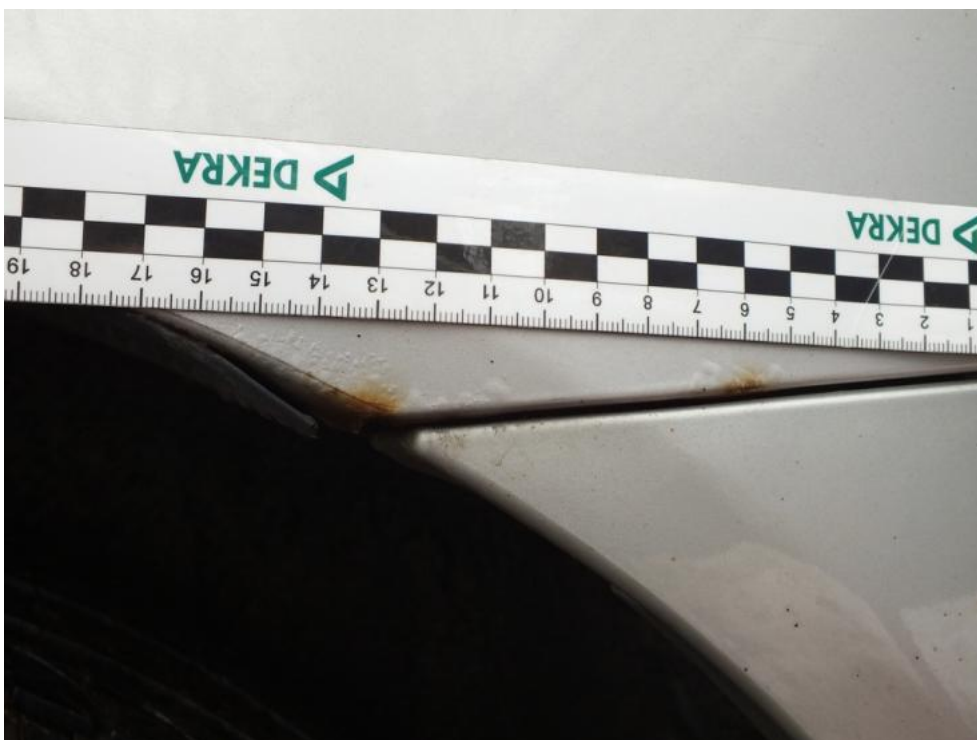
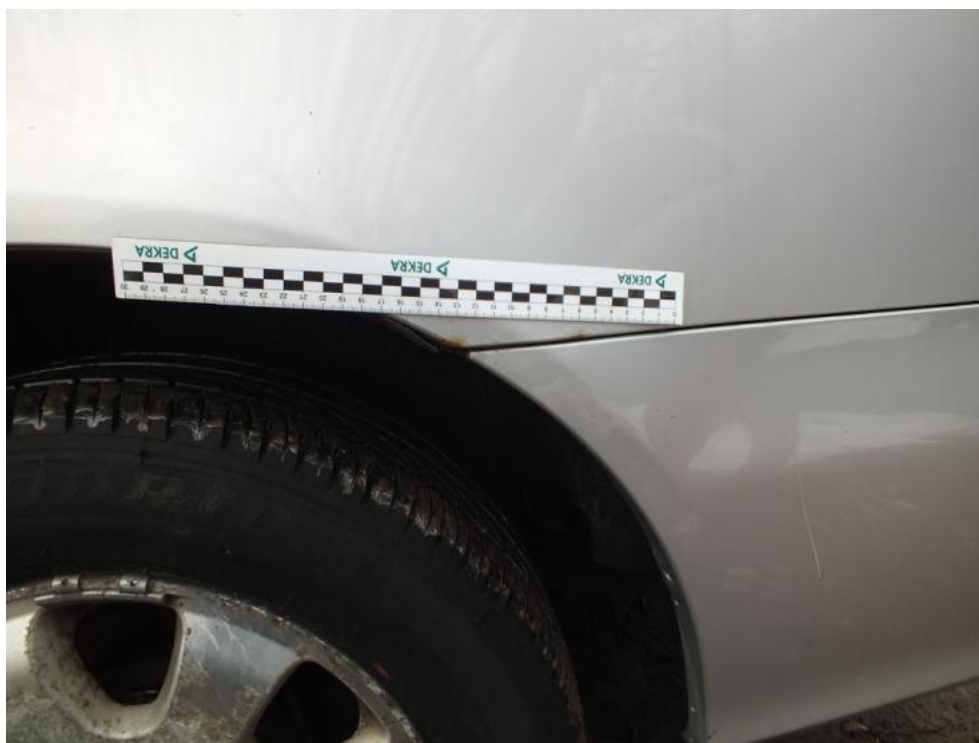
Fot. 40.
BŁOTNIK TL - ŚLADY KOROZJI

Fot. 41.
BŁOTNIK TL - ŚLADY KOROZJI
