BCA Zustandsbericht

Technische Daten / Grundprüfungen			
Berichtsnummer	BC00078934	Farbe	14 - Silber Metallic blau
Hersteller	Ford	Polsterart	Stoff
Modell	S-Max 2.0 TDCi	Erstzulassung	14.08.2008
Aufbauart	KOM - Kombi	Kilometerstand	130815
Fzg.Ident/Fabr.Nr.	WF0SXXGBWSXXXXXXX	ccm/kW	1997/103
Re-Import	Unbekannt	Anzahl Schlüssel	2
Kraftstoff	Diesel	Vorbesitzer	1
Getriebe	6-Gang Schaltgetriebe	Vorschäden	-
Differenzbesteuert	Unbekannt	Letzter Service	121046
Besichtigungsdatum	08.08.2011	Letztes Service Datum	15.04.2011
Besichtigungsort	Hamburg	Service Heft verfügbar	Ja
Besichtiger		Service Heft gepflegt	-

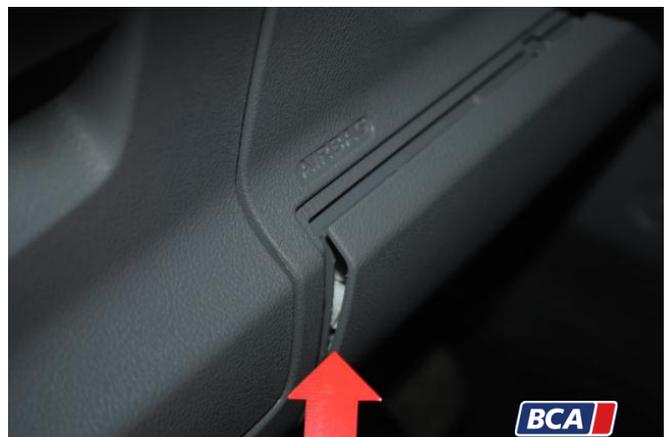
1	Armaturenbrett - Vorne	Spaltmaß
---	------------------------	----------

1. Armaturenbrett - Vorne
Spaltmaß

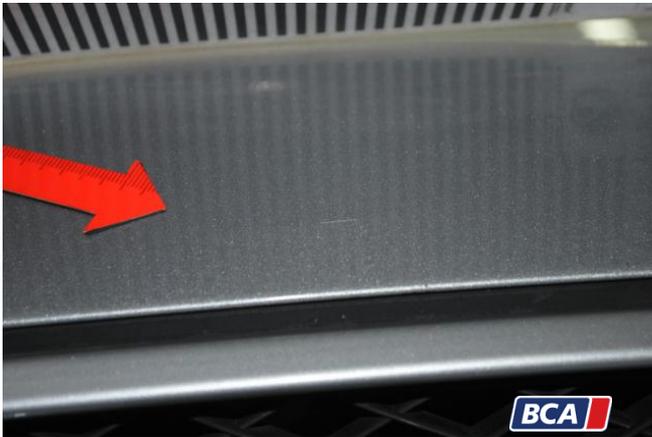
2. Motorhaube - Vorne
Verformt (leicht)

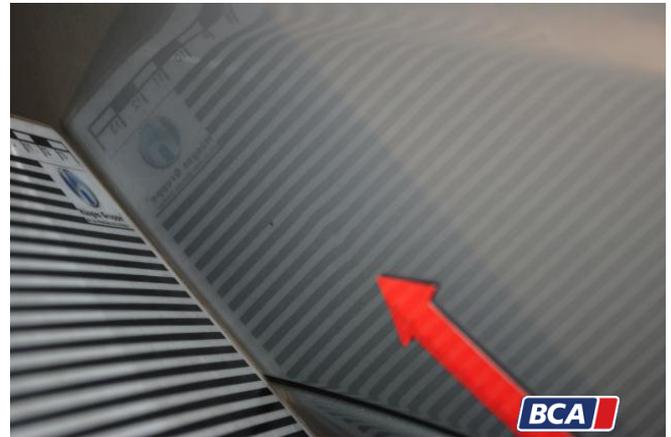
3. Tür - Hinten - Links
1 Delle

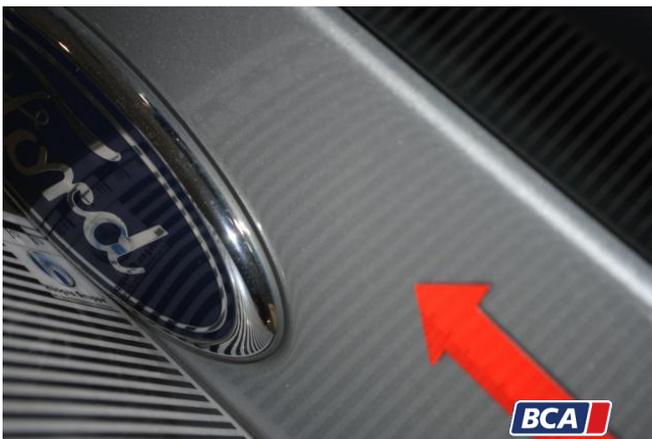
4. Heckdeckel - Hinten
1 Delle

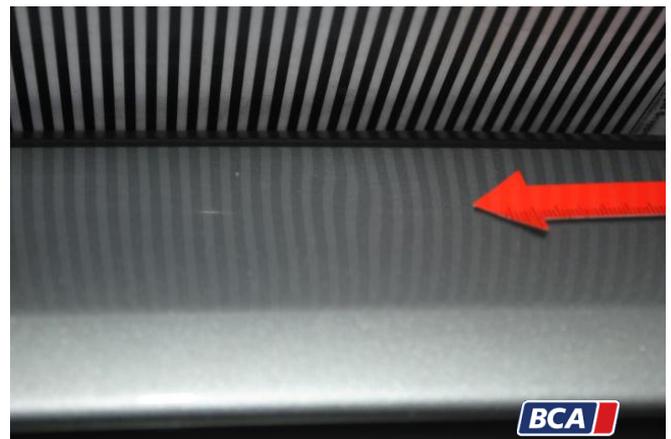
5. Dachrahmen
1 Delle

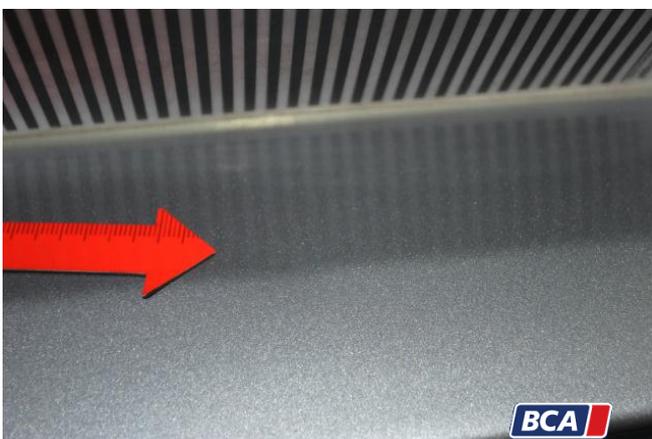
6. Dachrahmen
1 Delle
