BCA Zustandsbericht

Technische Daten / Grundprüfungen			
Berichtsnummer	BC00097699	Farbe	14 - Silber Metallic Schwarz
Hersteller	Ford	Polsterart	Stoff
Modell	S-Max 2.0 TDCi	Erstzulassung	11.10.2007
Aufbauart	KOM - Kombi	Kilometerstand	155455
Fzg.Ident/Fabr.Nr.	WF0SXXGBWS7J87941	ccm/kW	1997/103
Re-Import	Unbekannt	Anzahl Schlüssel	2
Kraftstoff	Diesel	Vorbesitzer	1
Getriebe	6-Gang Schaltgetriebe	Vorschäden	Unbekannt
Differenzbesteuert	Unbekannt	Letzter Service	140181
Besichtigungsdatum	02.02.2012	Letztes Service Datum	26.07.2011
Besichtigungsort	Groß Gerau	Service Heft verfügbar	Ja
Besichtiger		Service Heft gepflegt	Ja

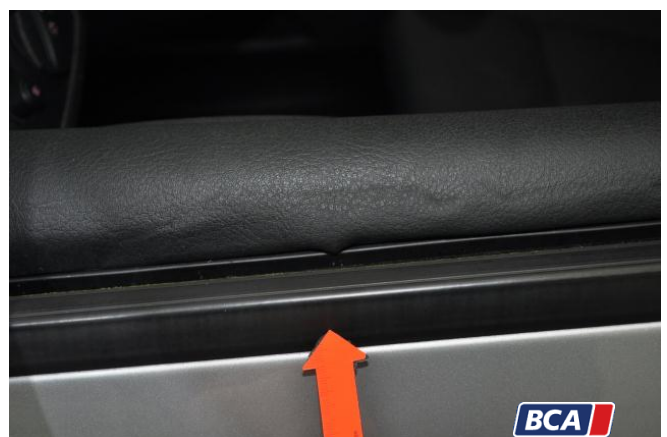
1. Tür - Vorne - Links : Verkleidung Beschädigt

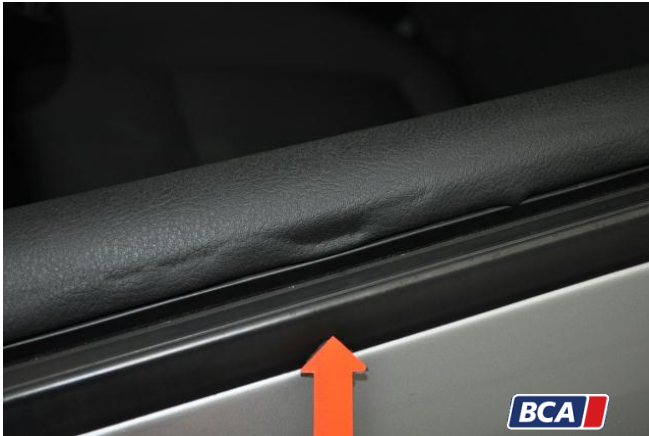
2. Tür - Vorne - Links : Verkleidung
Beschädigt

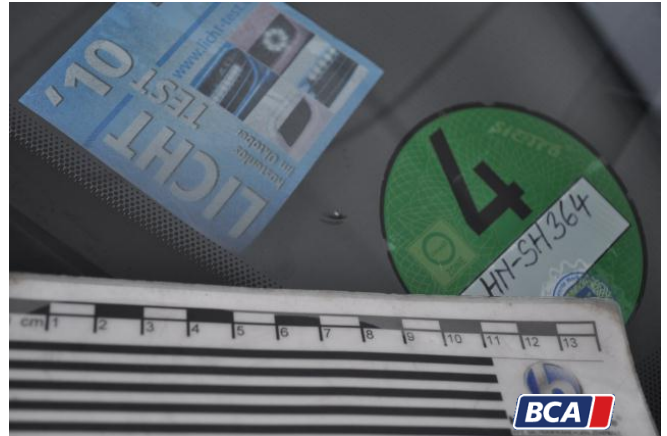
3. Windschutzscheibe - Vorne
Steinschlag

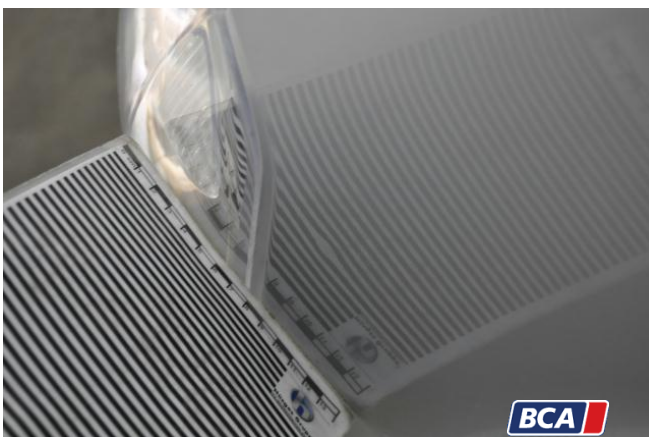
4. Kotflügel - Vorne - Links
Hagelschaden

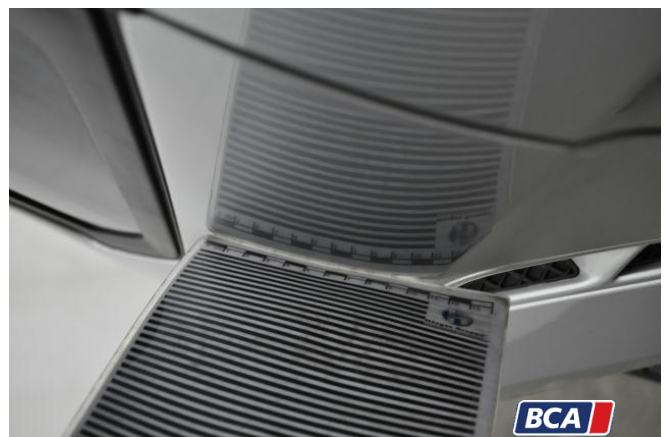
5. Kotflügel - Vorne - Links
Hagelschaden

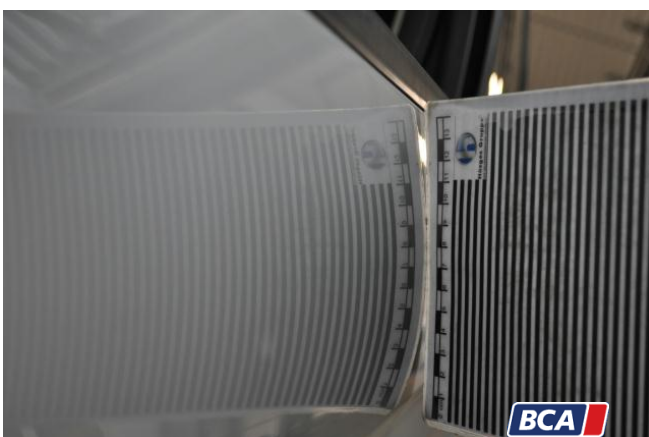
6. Tür - Vorne - Links
Hagelschaden

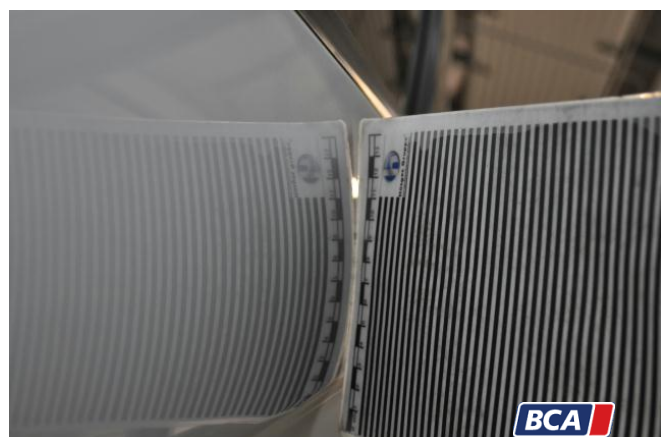
7. Tür - Hinten - Links
Hagelschaden

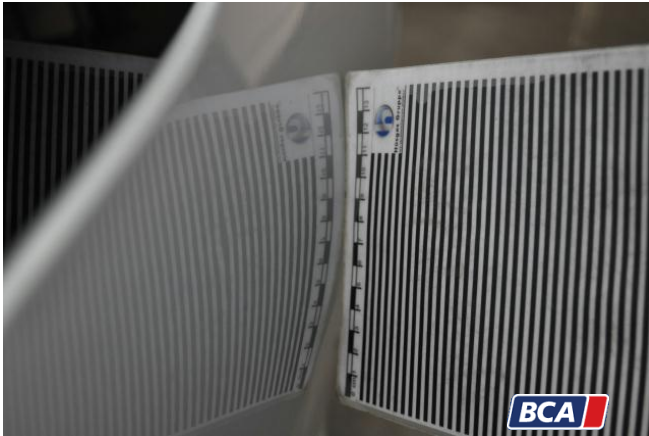
8. Seitenwand - Hinten - Links
Hagelschaden

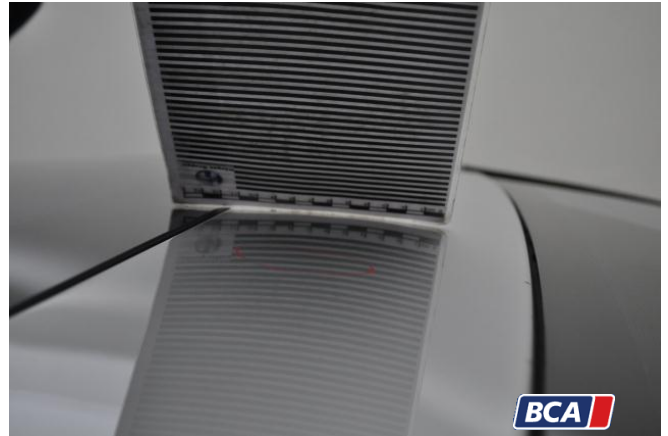
9. Dach
Hagelschaden

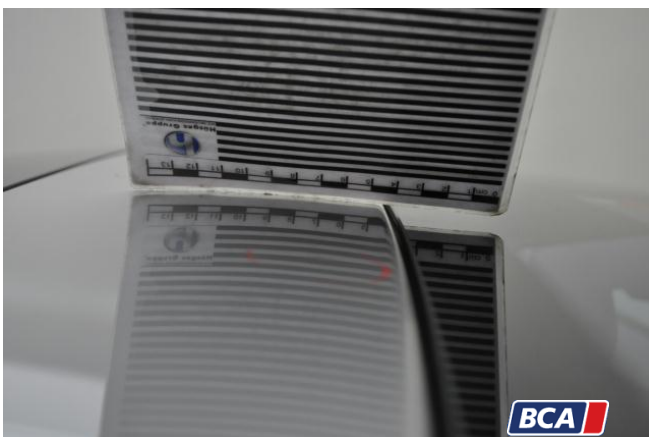
10. Dach
Hagelschaden

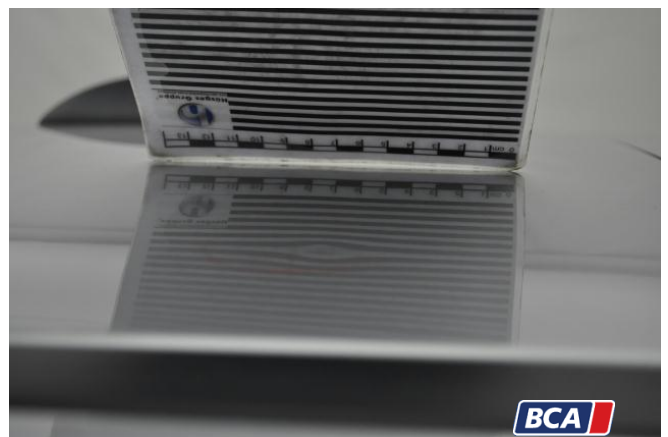
11. Dach
Hagelschaden

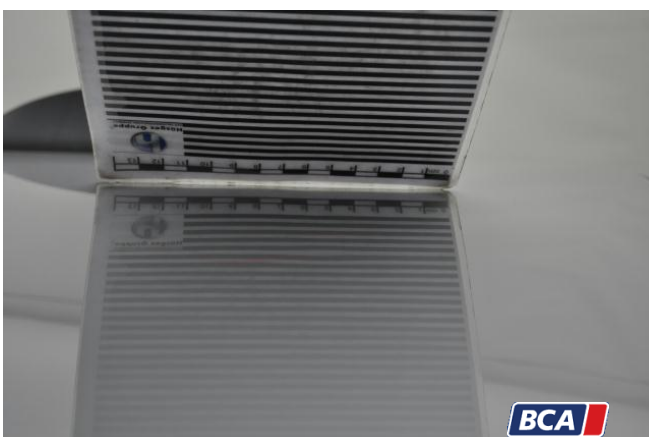
12. Dach
Hagelschaden

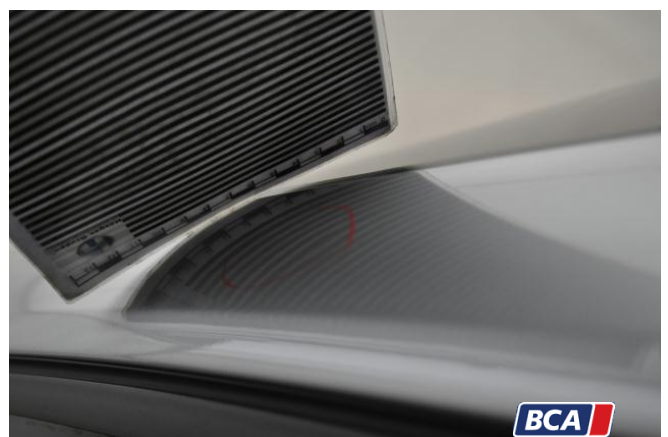
13. Dachrahmen
Hagelschaden

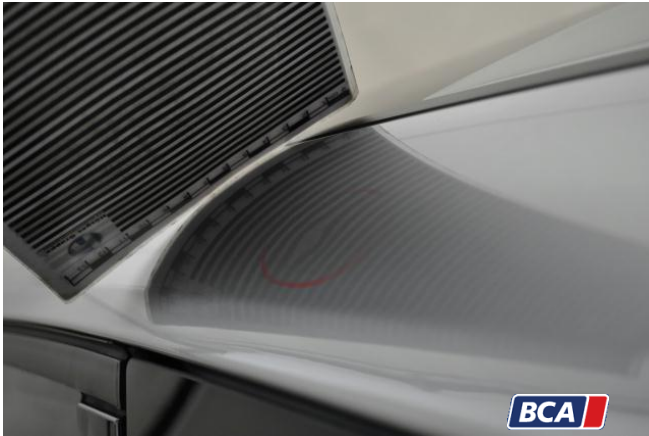
14. Dachrahmen
Hagelschaden

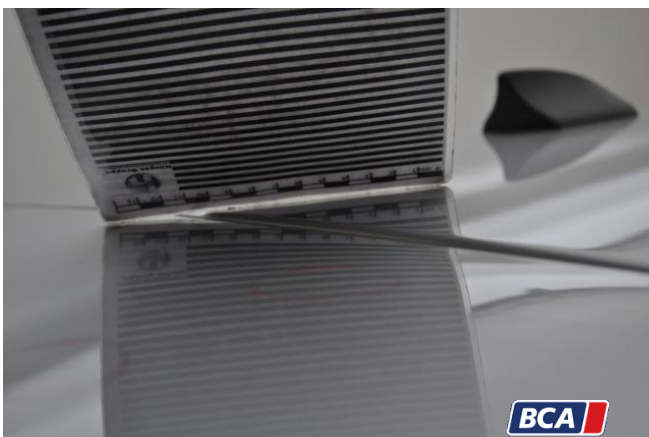
16. Heckdeckel - Hinten
Hagelschaden

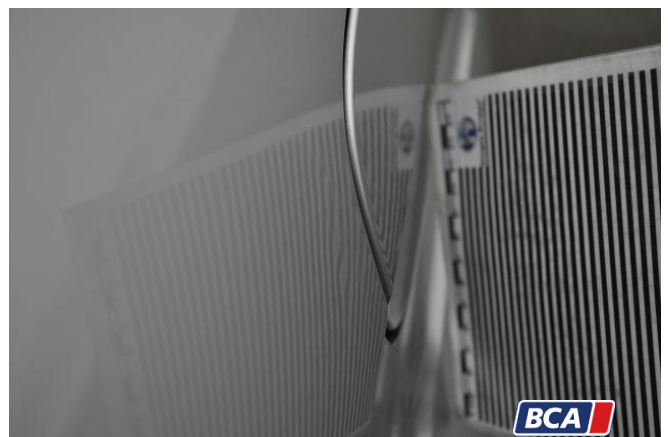
17. Seitenwand - Hinten - Rechts
2 Dellen

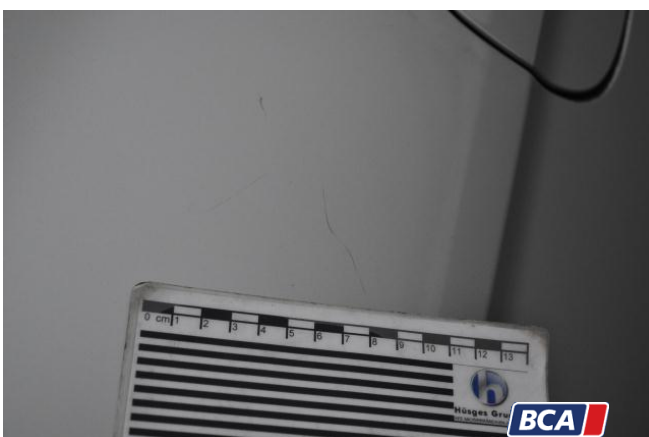
18. Seitenwand - Hinten - Rechts
Kratzer

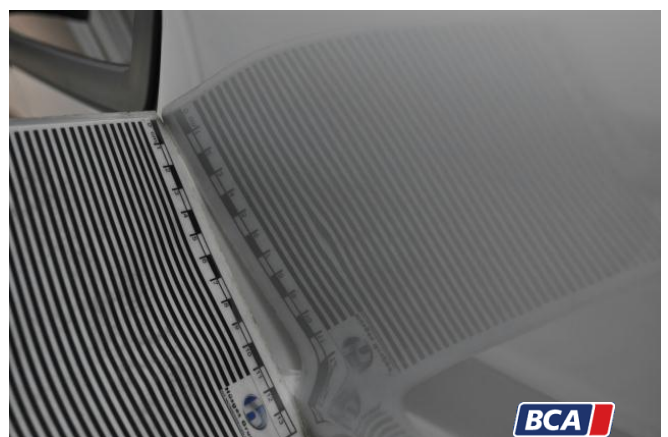
19. Kotflügel - Vorne - Rechts
Hagelschaden

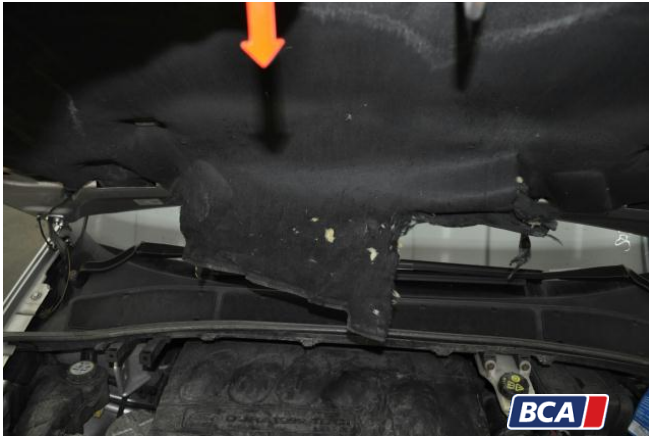
20. Dämmmatte
Beschädigt
