Nr zlecenia DEKRA: PKOL(W)/LODZ/71123/15/12/07
Nr zlecenia Biura: DW/1487/15
Nr zlecenia/szkody:
Data zlecenia: 07-12-2015

Dane pojazdu

Grupa obiektów (Eurotax)	samochody osobowe
Kod EC (Eurotax)	0076726
Producent	BMW
Model	Seria 7 [F01, F02] 08-12
Typ/wersja	750i L
Rodzaj nadwozia	sedan
Liczba drzwi/liczba miejsc	4/5
Masa własna [kg]	2035
Dopuszczalna masa całkowita [kg]	2495
Rozstaw osi 1/2	3210
Rodzaj silnika	z zapłonem iskrowym
Układ oczyszczania spalin	katalizator trójdrożny
Pojemność silnika [ccm]	4395
Moc silnika [KM/kW]	407/300
Skrzynia biegów	automatyczna 8-biegowa
Nr rejestracyjny	KR 2E109
VIN	WBAKB83599CY58407
Data 1. rejestracji	12-02-2009
Data 1. rej. w Polsce	21-04-2011
Data nast. bad. techn.	06-08-2016
Rok produkcji	2009 (rok produkcji został zweryfikowany z zewnętrzną bazą danych)
Stan licznika [km]	94 476 (odczytany)
Kolor nadwozia/rodzaj powłoki	czarny/2-warstwowa metalizowana
Data oględzin	2015-12-08

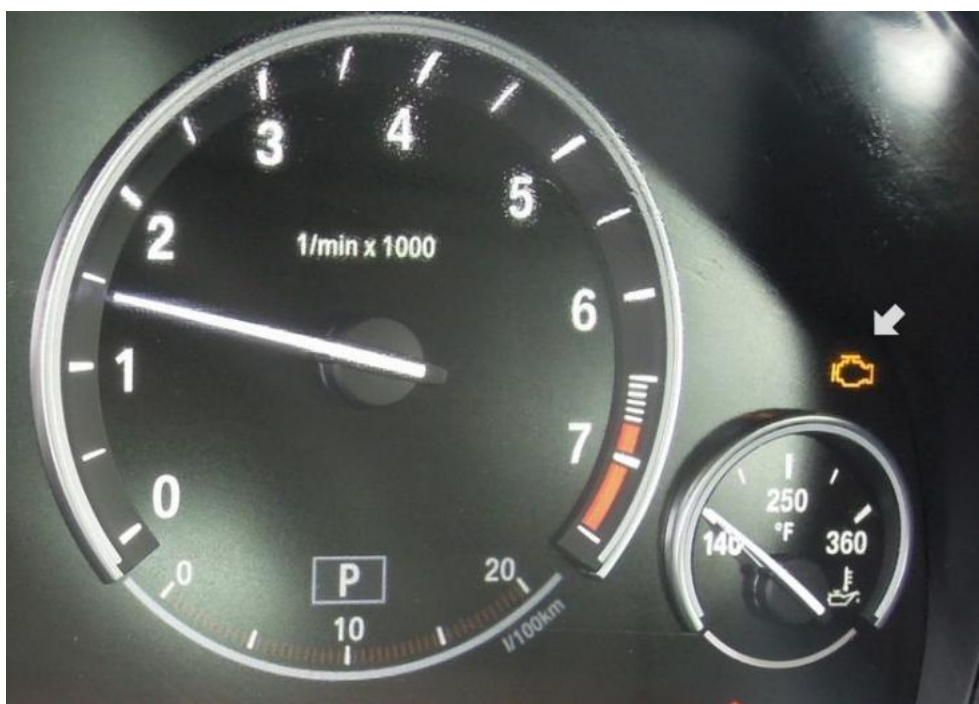
Nazwa elementu	Opis elementu	Rodzaj uszkodzenia	Umiejscowienie / Rozmiar	Uwagi
Silnik		błąd układu (sygnalizacja usterki), w całym zakresie obrotów

brak możliwości oszacowania kosztów usunięcia usterki bez diagnozy w ASO, zastosowano korektę serwisowania, która może być zmieniona po oszacowaniu w/w kosztów.

Fot. 14.
sygnalizacja błędu

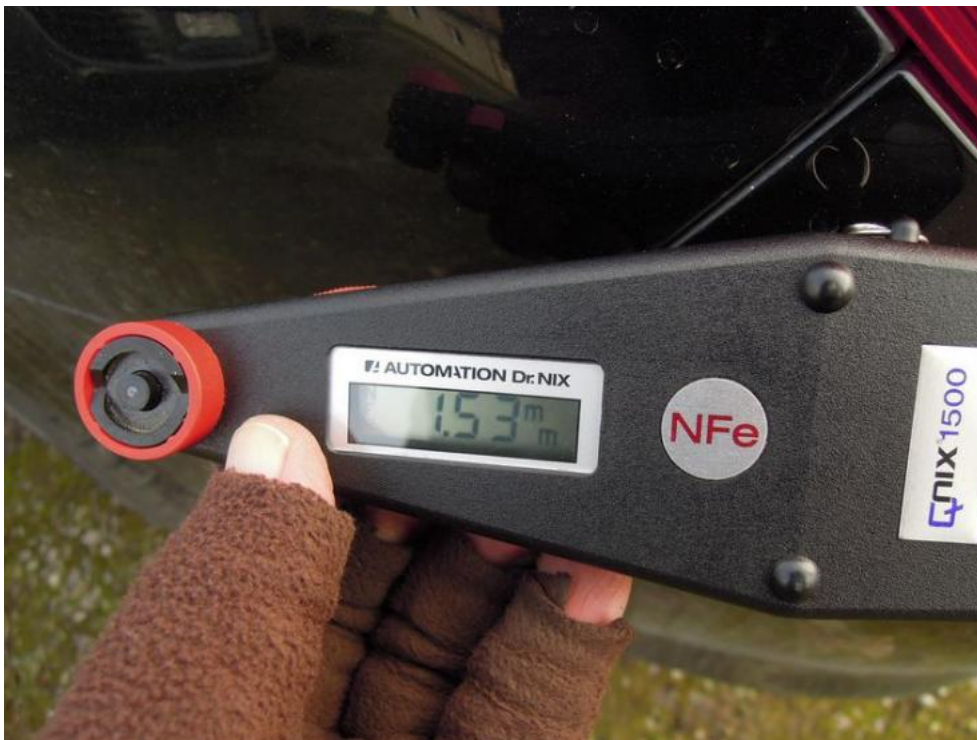
Fot. 15.
błotnik TL
