## Ekspertyza techniczna

Wycena wartości pojazdu  
SCB-WPO(Z)-4/8, WP

samochody osobowe  
CHRYSLER  
Town & Country 07-  
Town & Country 3.8 Touring

WPRJC99  
2A8HR54P08R141643

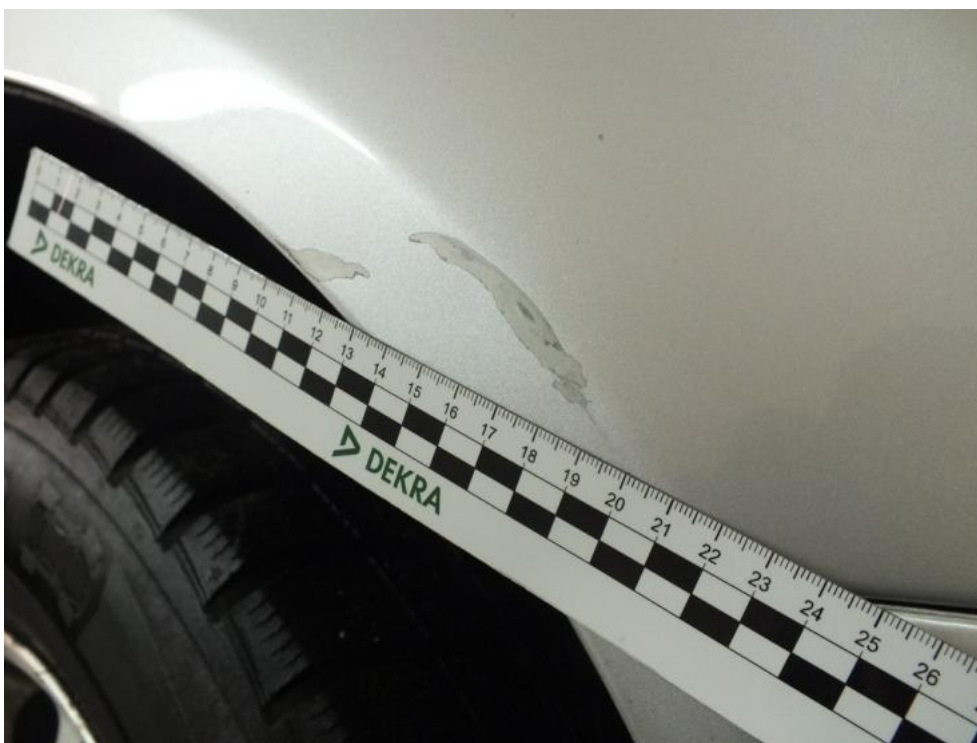
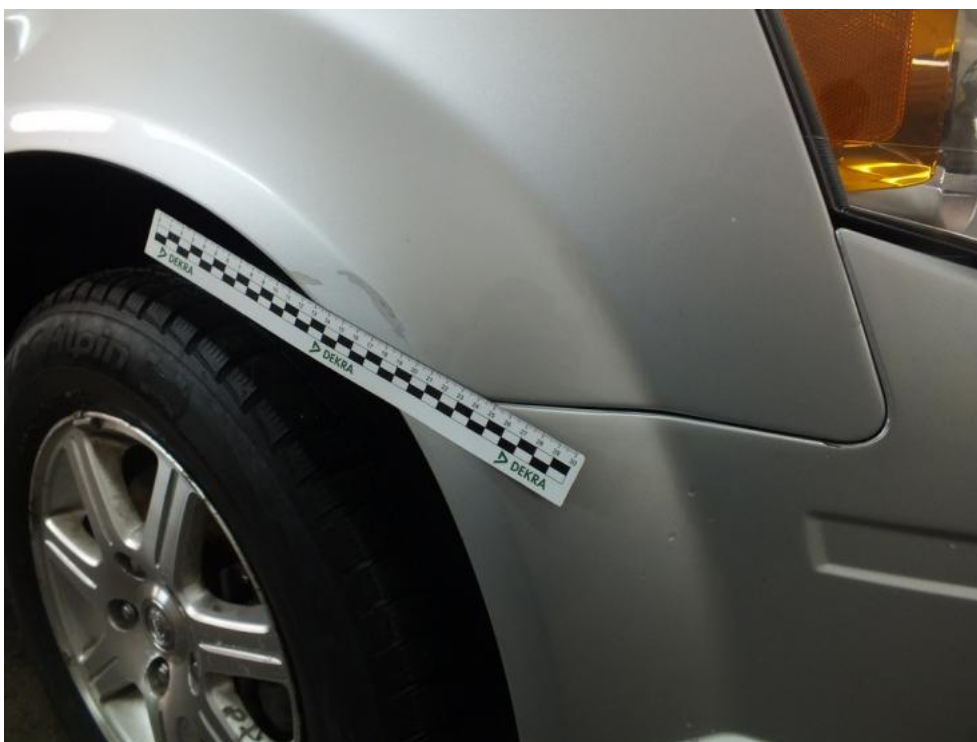
Nazwa elementu	Opis elementu	Rodzaj uszkodzenia	Charakter uszkodzenia	Umiejscowienie	Rozmiar	Przedział grubości powłoki lakierowej		Uwagi
						od	do	
Pok. kom. silnika						134	154	
Błotnik	przed. l.					258	546	
Błotnik	przed. p.	zarysowanie		w części przedniej		120	226	
Drzwi	przed. p.	wgniecenie	pojedyncze	w części lewej		220	1250	
Błotnik	tyln. p.	wgniecenie	liczne					
Błotnik	tyln. l.	zarysowanie	liczne

**Fot. 17.**  
BŁOTNIK PP - ZARYSOWANIE

**Fot. 18.**  
BŁOTNIK PP - ZARYSOWANIE

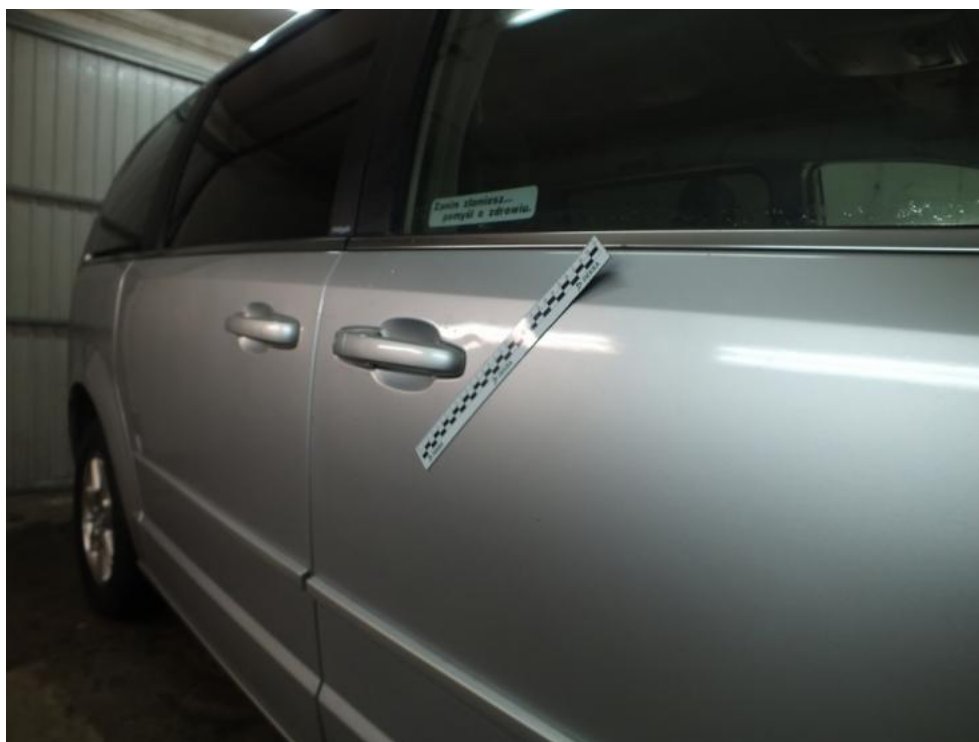
**Fot. 19.**  
DRZWI PP - WGNIECENIE

**Fot. 20.**  
DRZWI PP - WGNIECENIE

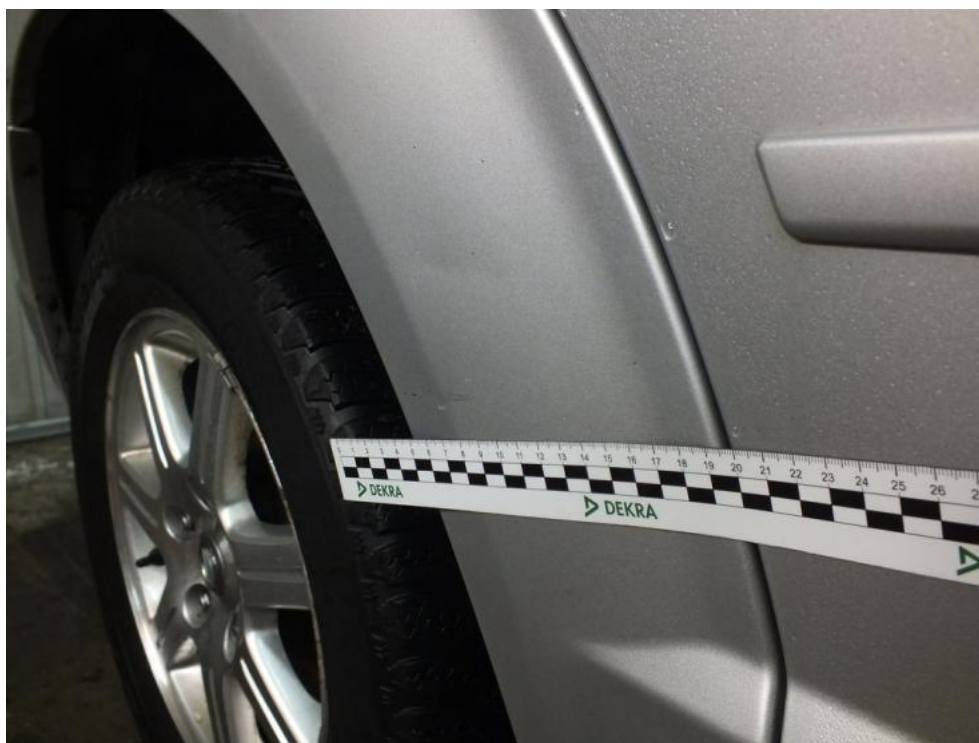
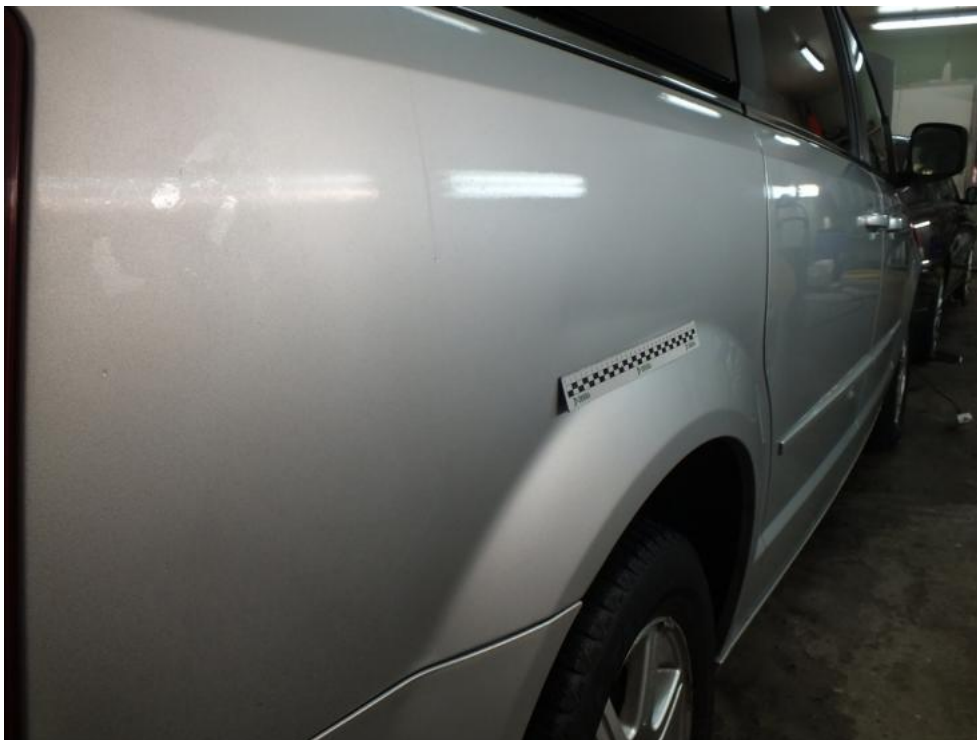
**Fot. 21.**  
BŁOTNIK TP - WGNIECENIE

**Fot. 22.**  
BŁOTNIK TP - WGNIECENIE

**Fot. 23.**  
BŁOTNIK TP - WGNIECENIE

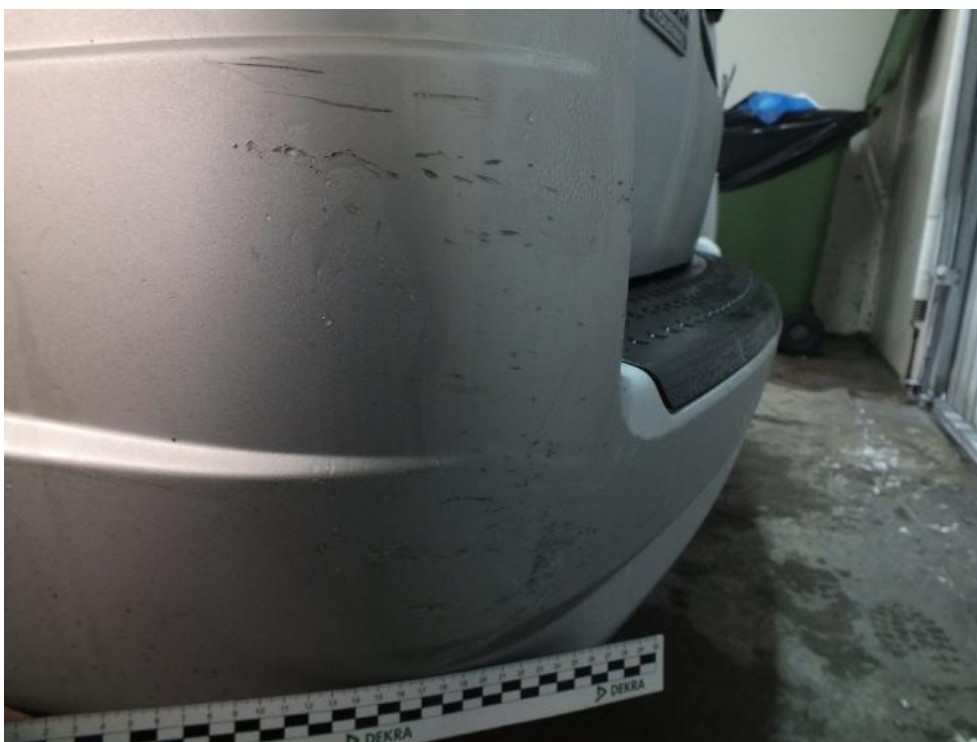
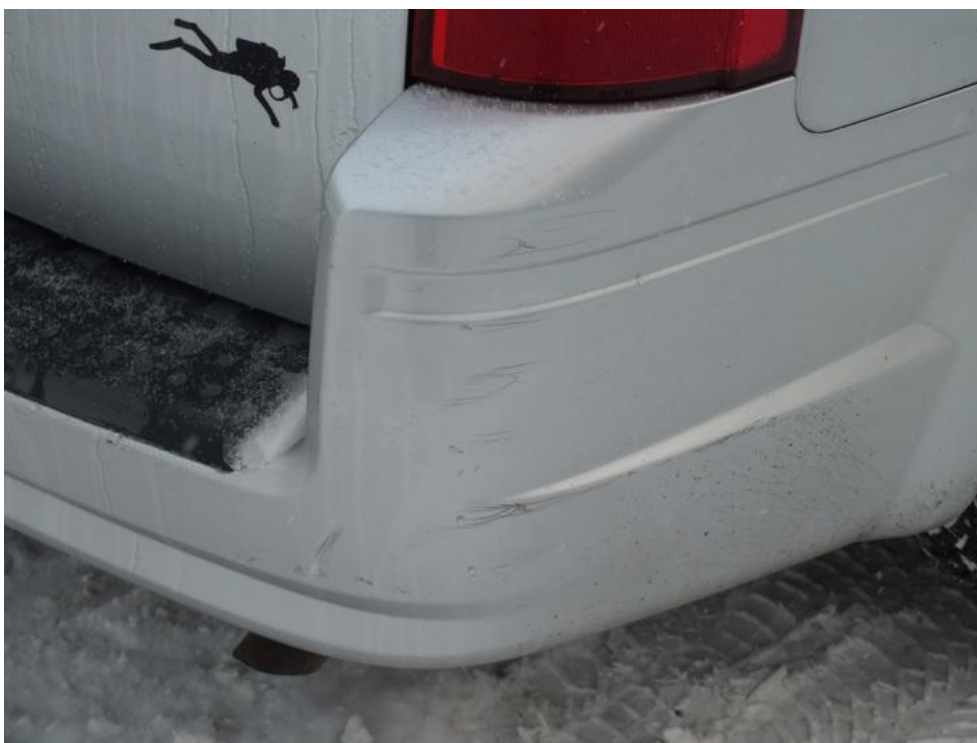
Nazwa elementu	Opis elementu	Rodzaj uszkodzenia	Charakter uszkodzenia	Umiejscowienie	Rozmiar	Uwagi
Zderzak	przed.	zarysowanie	liczne	w części dolnej		
Reflektor	lew.	ubytek materiału				
Krata wlotu powietrza		pęknięcie	liczne			
Zderzak	tyln.	pęknięcie	pojedyncze	w części dolnej		
Zderzak	tyln.	zarysowanie	liczne			
Lusterko zew.	lew.	zarysowanie

**Fot. 24.**  
ZDERZAK T- ZARYSOWANIE

**Fot. 25.**  
ZDRZAK T - ZARYSOWANIE

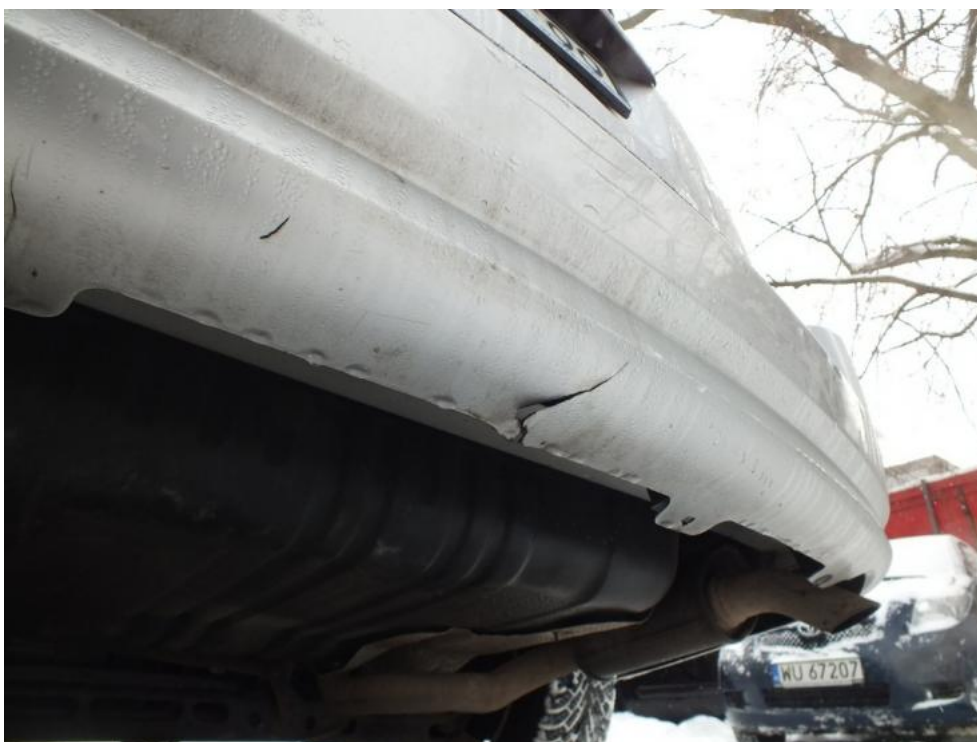
**Fot. 26.**  
ZDRZAK T - PEKNIECIE

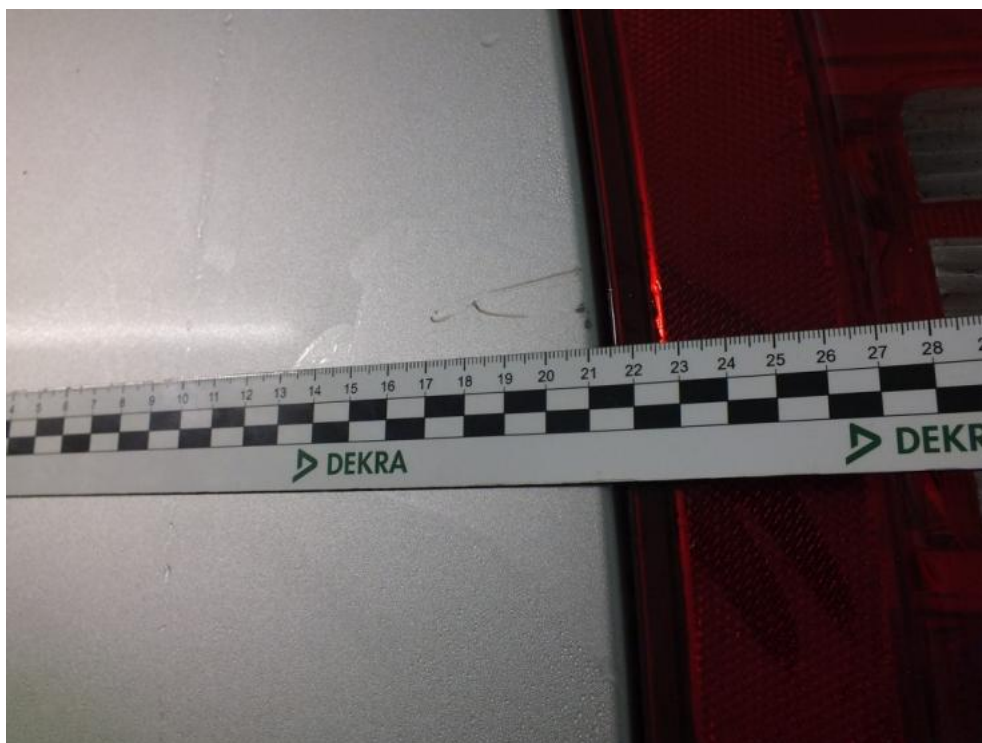
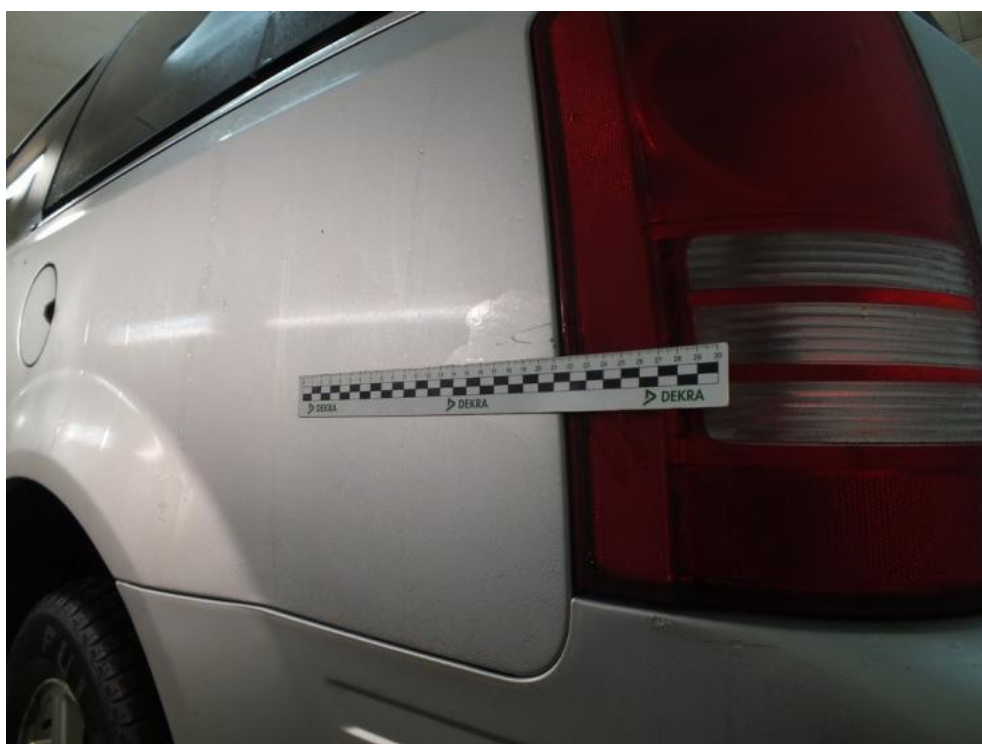
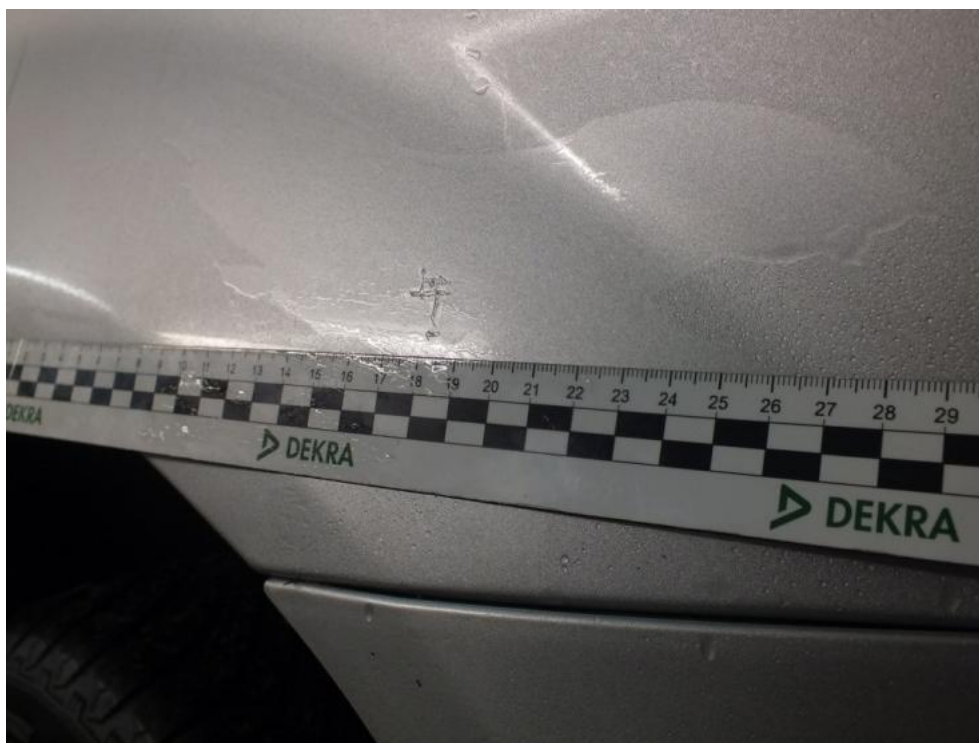
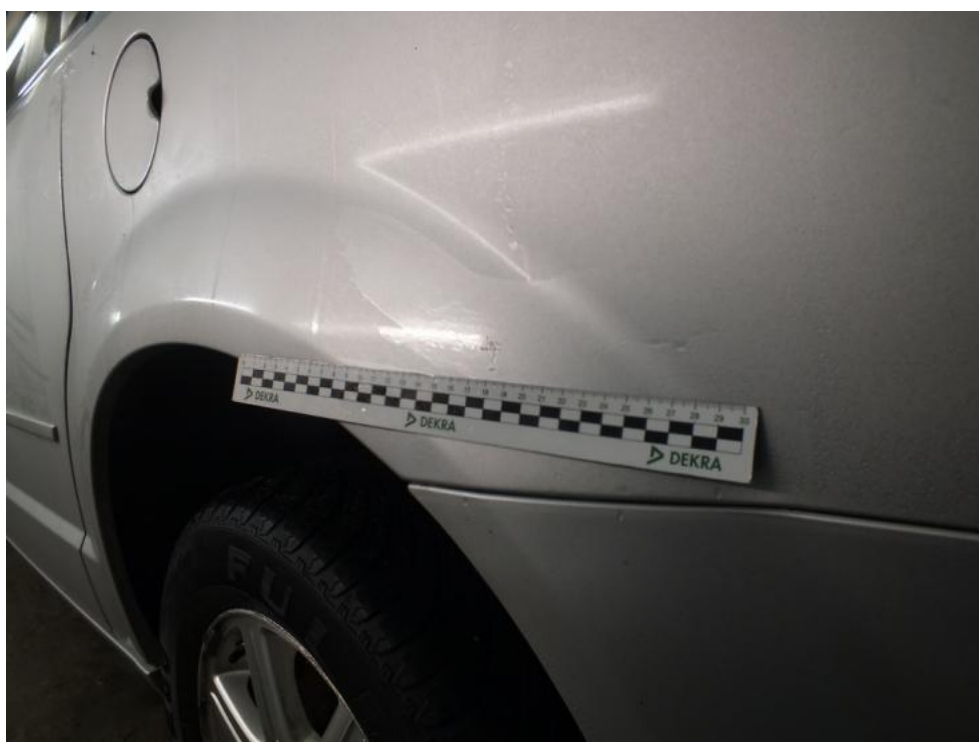
**Fot. 27.**  
BŁOTNIK TL - ZARYSOWANIE

**Fot. 28.**  
BŁOTNIK TL - ZARYSOWANIE

**Fot. 29.**  
BŁOTNIK TL - ZARYSOWANIE

**Fot. 30.**  
BŁOTNIK TL - ZARYSOWANIE

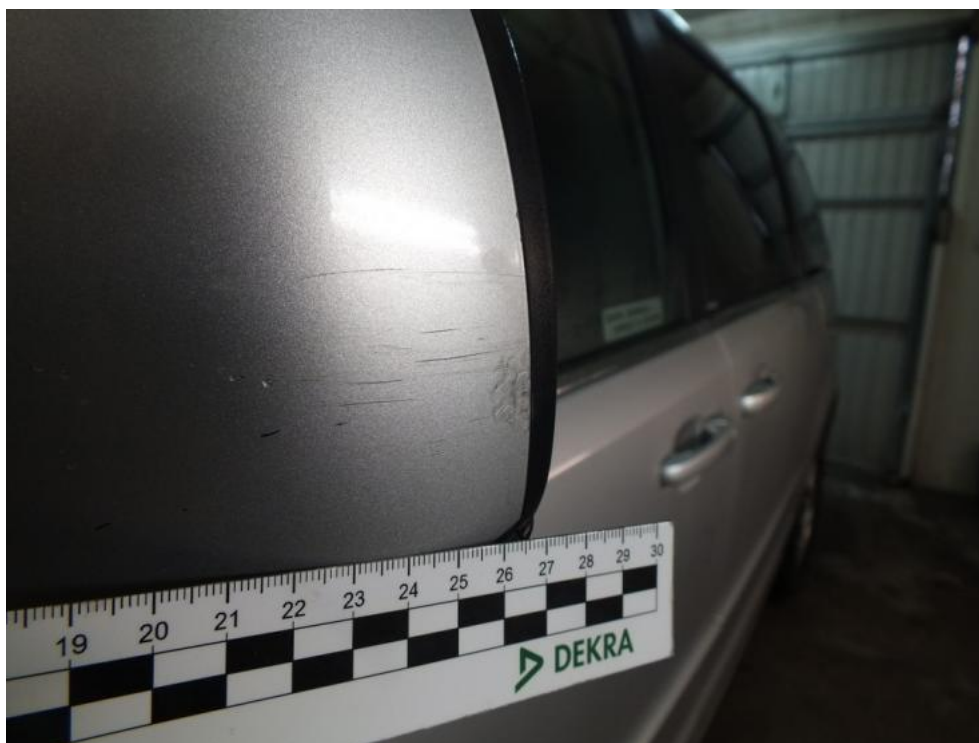
**Fot. 31.**  
LUSTERKO L - ZARYSOWANIE

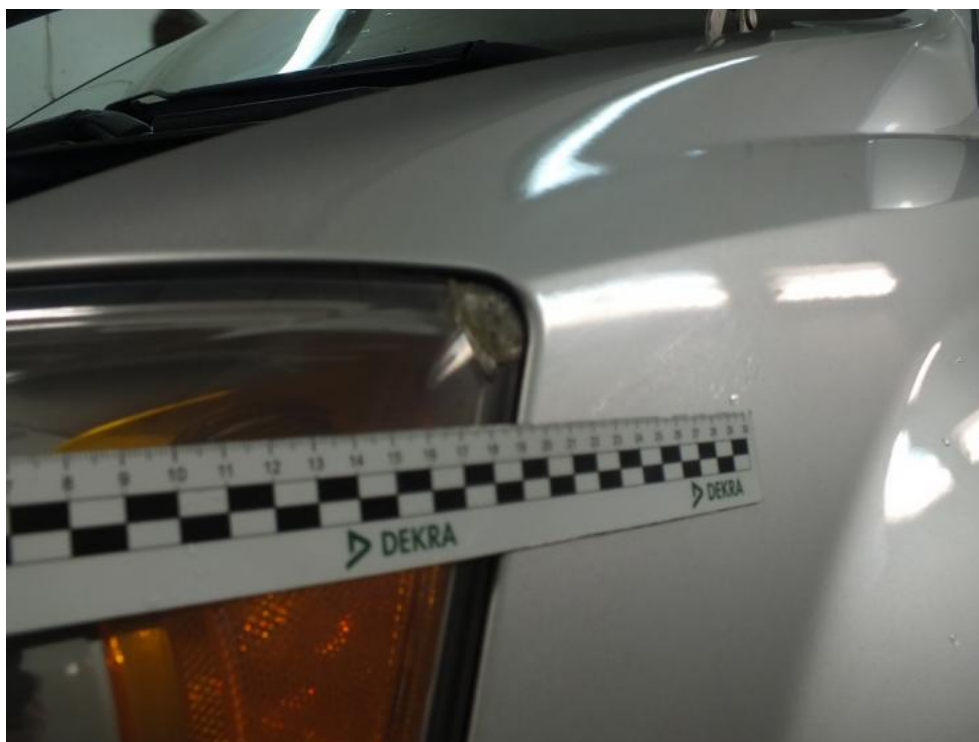
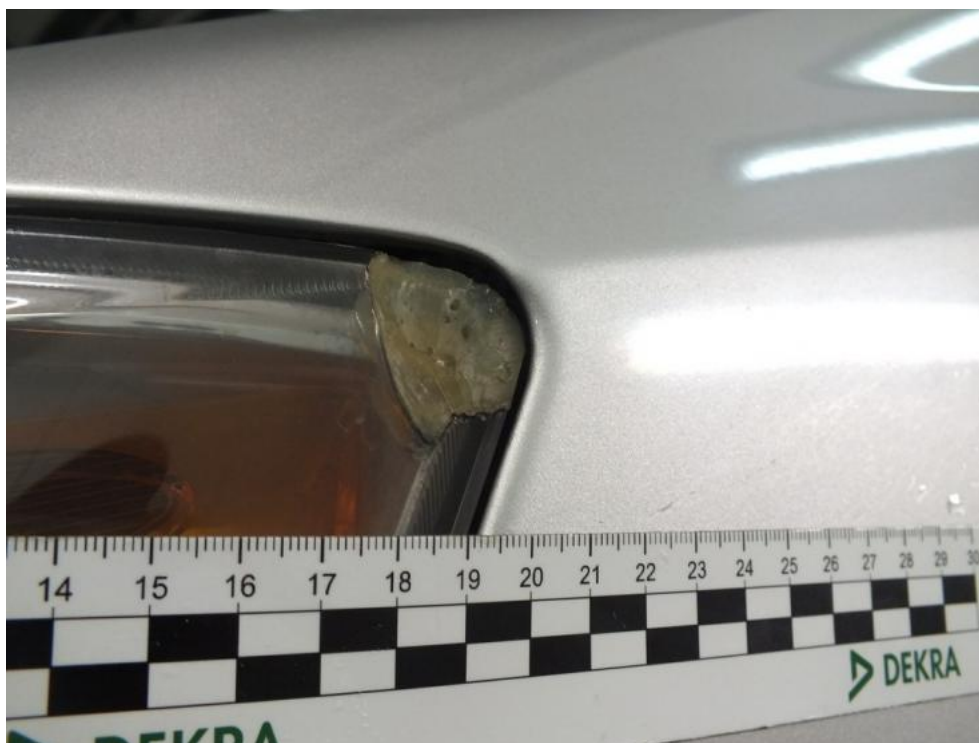
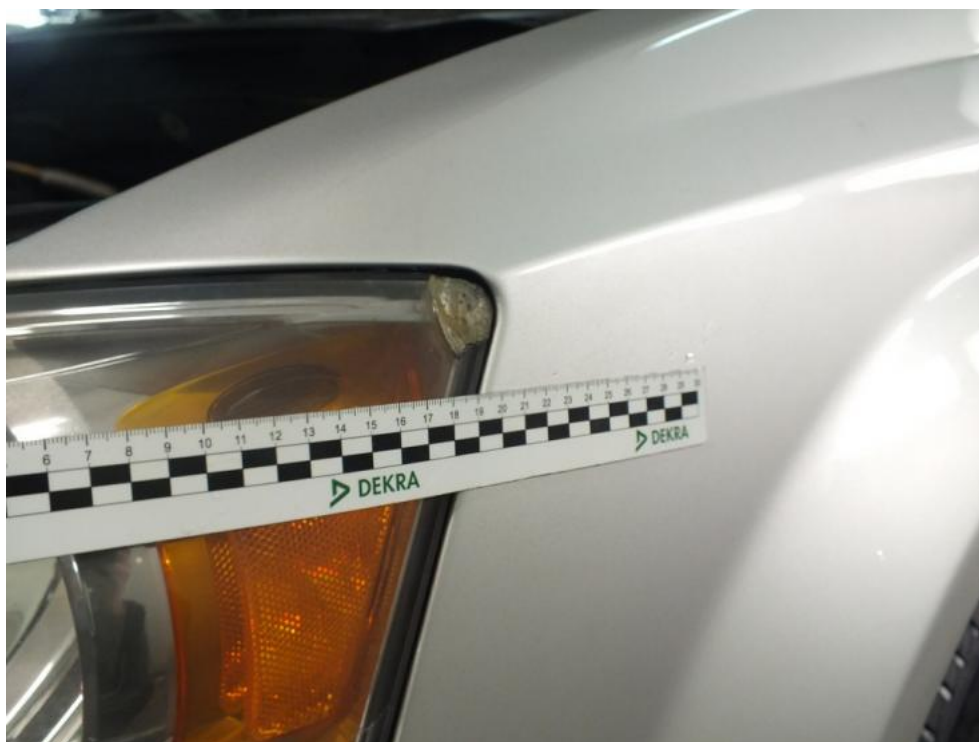
**Fot. 32.**  
LAMPY PRZEDNIE - UBYTEK MATERIAŁU

**Fot. 33.**  
LAMPY PL - UBYTEK MATERIAŁU

**Fot. 34.**  
LAMPY PL - UBYTEK MATERIAŁU

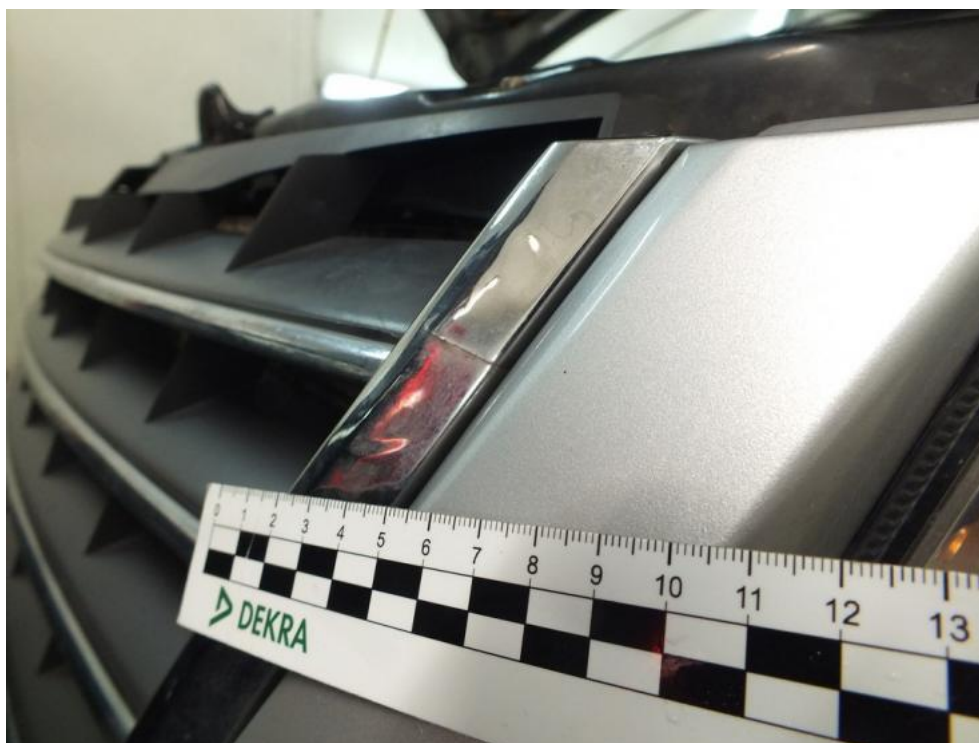
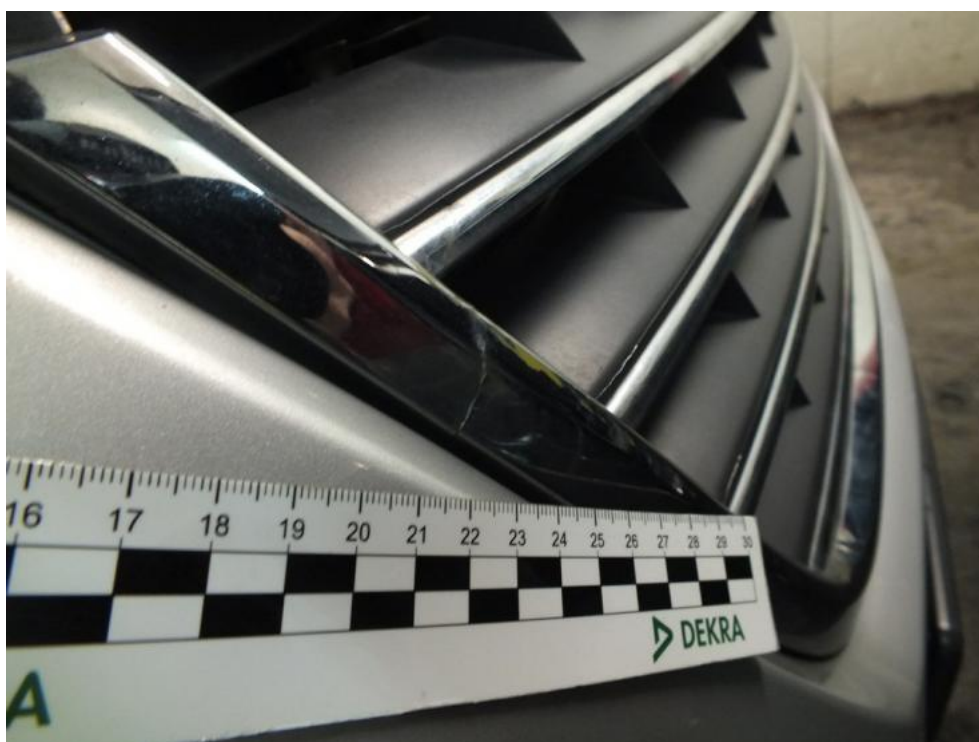
**Fot. 35.**  
KRATA WLOTU POWIETRZA - PĘKNIĘCIE

**Fot. 36.**  
KRATA WLOTU POWIETRZA - PĘKNIĘCIE

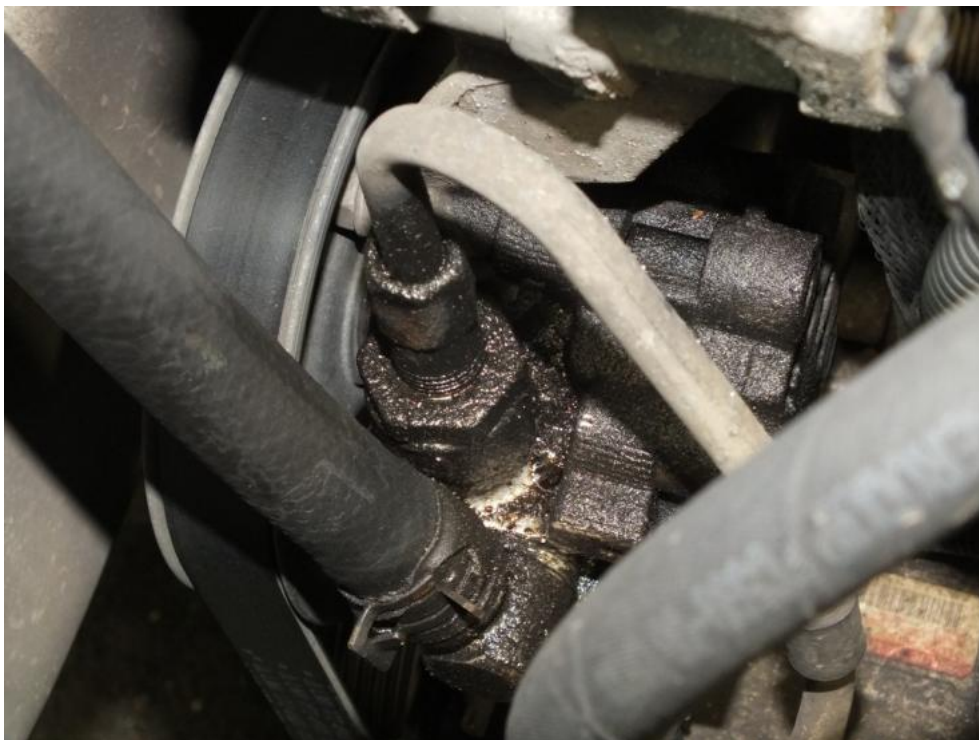
Nazwa elementu	Opis elementu	Rodzaj uszkodzenia	Charakter uszkodzenia	Umiejscowienie	Rozmiar		Uwagi
Pompa wspomagania		wyraźne wycieki

**Fot. 37.**  
POMPA WSPOMAGANIA - WYCIEKI OLEJU

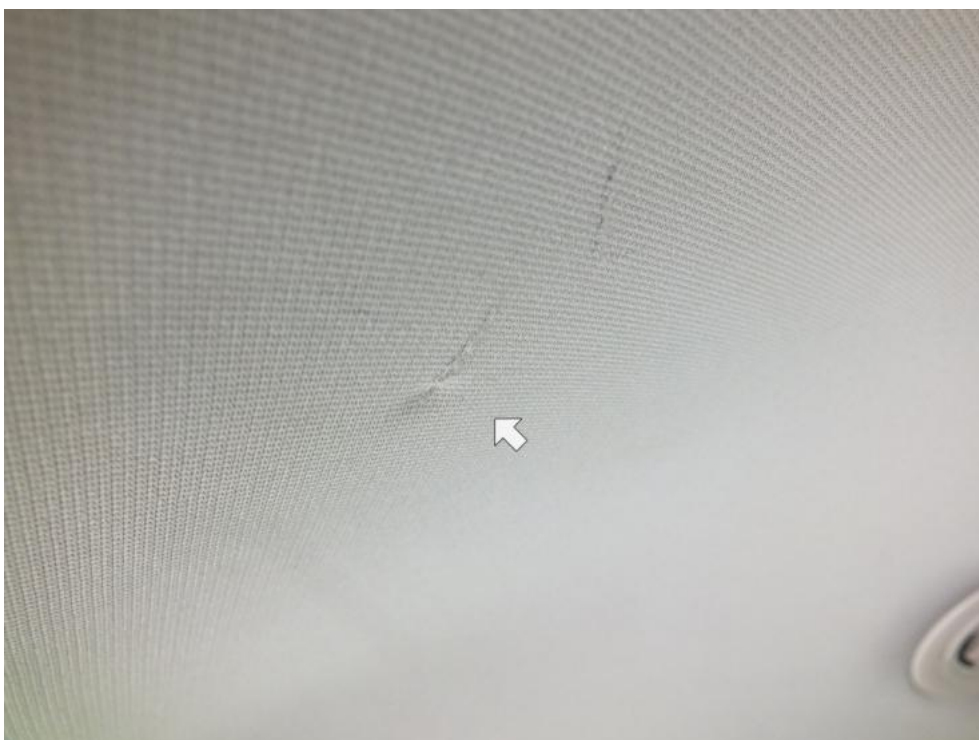
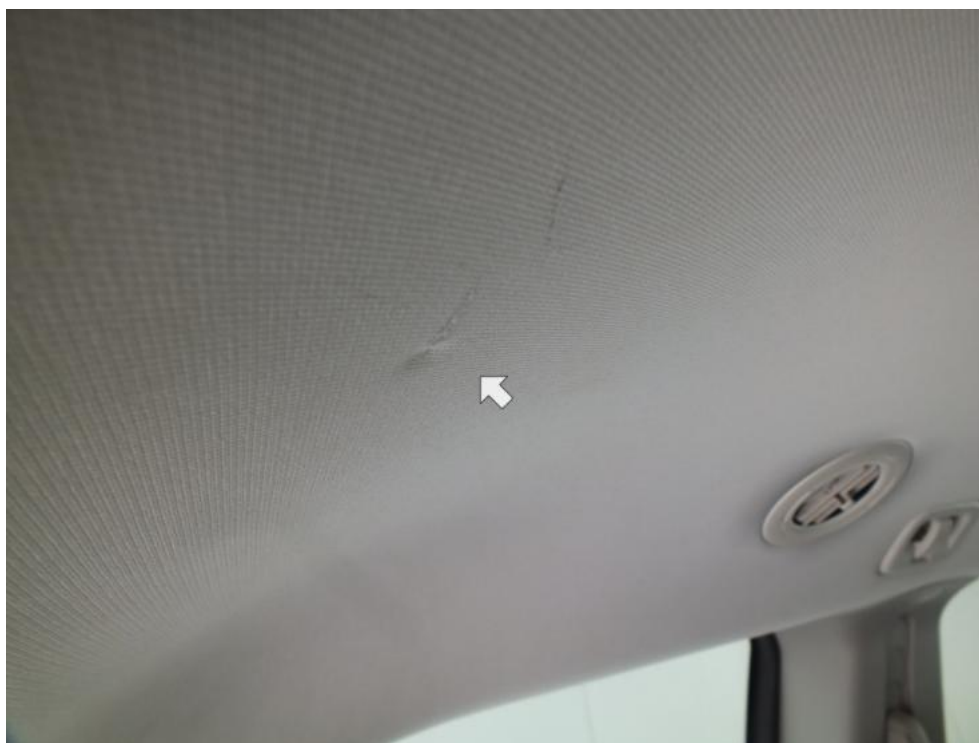
Nazwa elementu	Opis elementu	Rodzaj uszkodzenia	Charakter uszkodzenia	Umiejscowienie	Rozmiar	Uwagi
Podsufitka		rozerwanie	punktowe	w części tylnej

**Fot. 38.**  
PODSUFITKA - ROZERWANIE

**Fot. 39.**  
PODSUFITKA - ROZERWANIE

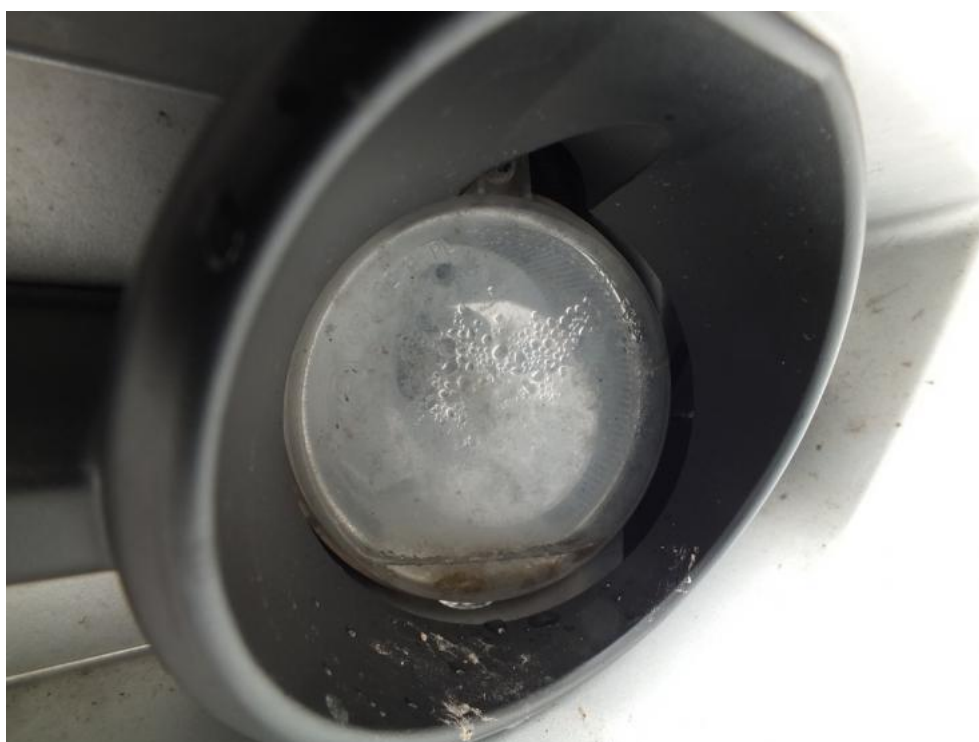
Reflektor przecimgiełny PL - nieszczelność/ Fog lamp FL - leak.

**Fot. 40.**  
REFLEKTOR PRZECIWMGIELNY PL - NIESZCZELNOŚĆ

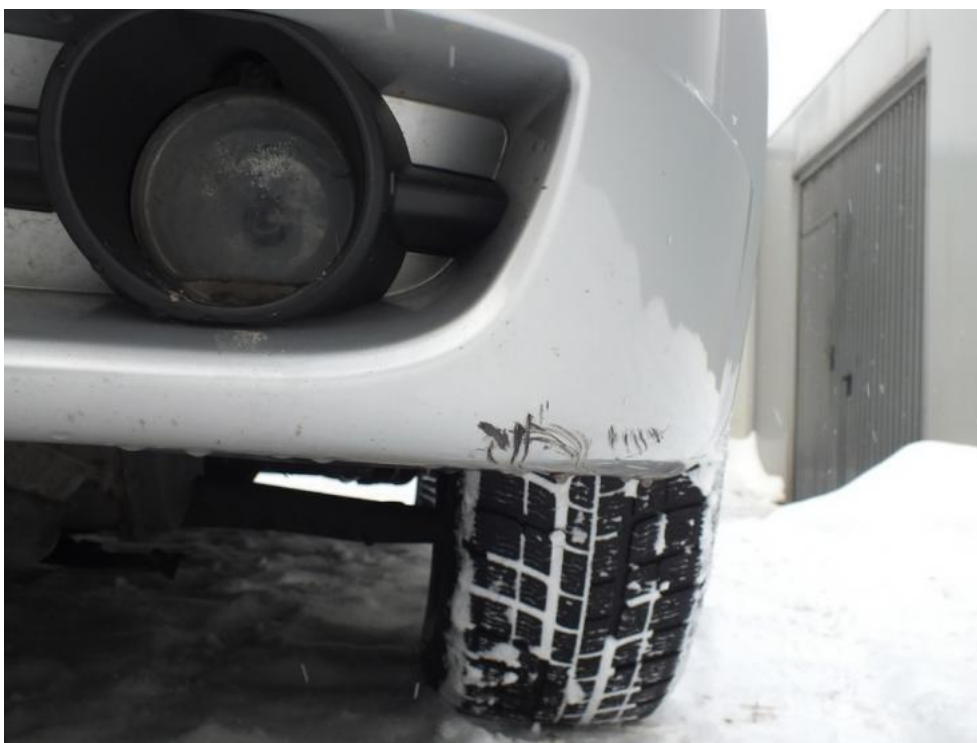
**Fot. 41.**  
ZDERZAK P - ZARYSOWANIE

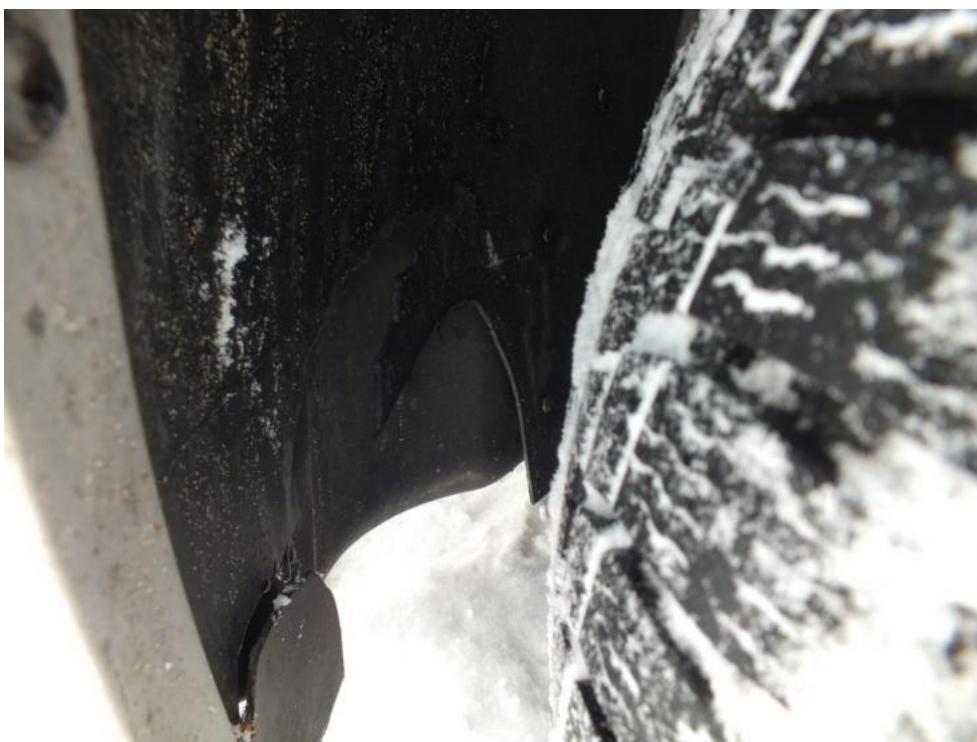
Nadkole PL - połamane/Mudguard flap FL - broken.

**Fot. 42.**  
NADKOLE PL - UBYTKI MATERIAŁU
