DEKRA Polska - Centrala
02-284 Warszawa, al. Krakowska 2A
tel. (022) 577 36 13, faks (022) 577 36 36

Dane pojazdu

Grupa obiektów (Eurotax)	samochody terenowe
Kod EC (Eurotax)	0047289
Producent	JEEP
Model	Grand Cherokee 99-05
Typ/wersja	Gr.Cherokee 4.7 Overland
Rodzaj nadwozia	KOM
Liczba drzwi/liczba miejsc	5/5
Masa własna [kg]	1919
Dopuszczalna masa całkowita [kg]	2495
Rozstaw osi 1/2	2690
Rodzaj silnika	z zapłonem iskrowym
Układ oczyszczana spalin	katalizator trójdrożny
Pojemność silnika [ccm]	4701
Moc silnika [KM/kW]	258/190
Skrzynia biegów	automatyczna 5-biegowa
Nr rejestracyjny	LU6849L
VIN	1J8G2E8J24Y126301
Data 1. rejestracji	14-04-2004
Data 1. rej. w Polsce	05-09-2005
Data nast. bad. techn.	12-06-2010
Rok produkcji	2004
Stan licznika [km]	182 062 (odczytany)
Kolor nadwozia/rodzaj powłoki	czarny/wielowarstwowy metalizowany
Data oględzin	2011-08-10

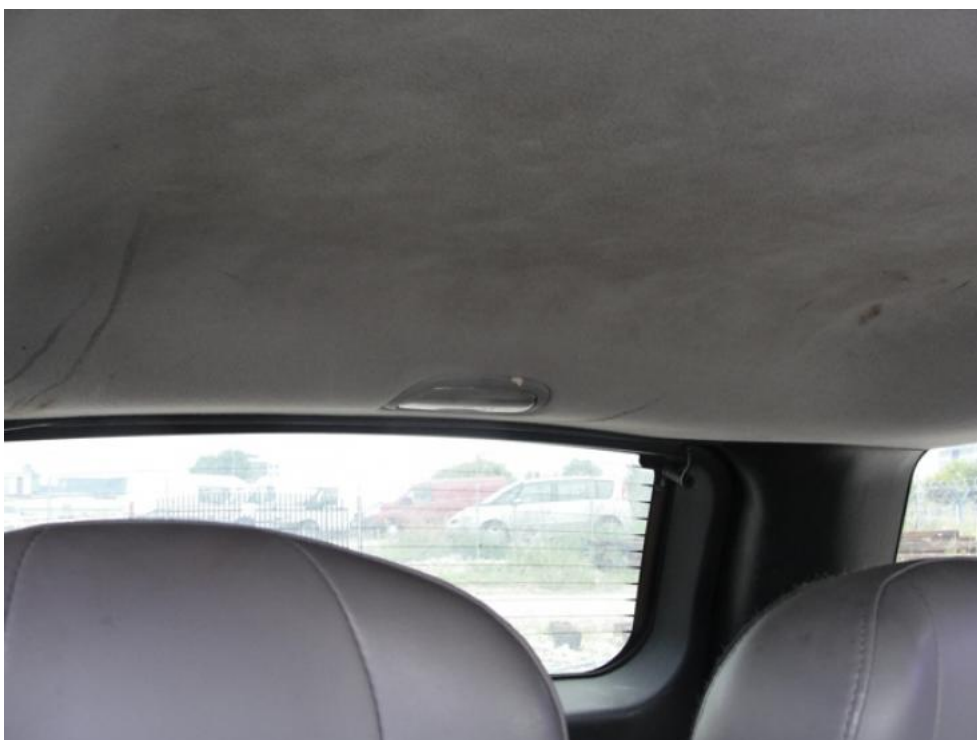
Fot. 18.
Podsufitka

Nazwa elementu	Opis elementu	Rodzaj uszkodzenia	Charakter uszkodzenia	Umiejscowienie	Rozmiar	Uwagi
Wykładzina podłogowa		ślady zużycia mat.				liczne zaplamienia/zanieczyszczenia
Wykładziny tapicerskie wraz z osłonami		ślady zużycia mat.				liczne zaplamienia/zanieczyszczenia
Fotel	przed. l.	ślady zużycia mat.				
Pas bezpieczeństwa	tyln. p.					brak obudowy zamka, nie sprawność działania zamka
Podsufitka		ślady zużycia mat.				liczne zarysowania i odkształcenia, zanieczyszczenia
Osłona p.słoneczna	przed. l.					połamane zaczepy
Radioodbiornik						połamana obudowa, pęknięty wyświetlacz, nie sprawność działania
Konsola środkowa		pęknięcie				liczne uszkodzenia w miejscach zamocowania
Deska rozdzielcza		zarysowanie				
Pedał gazu		niekompletny(a)

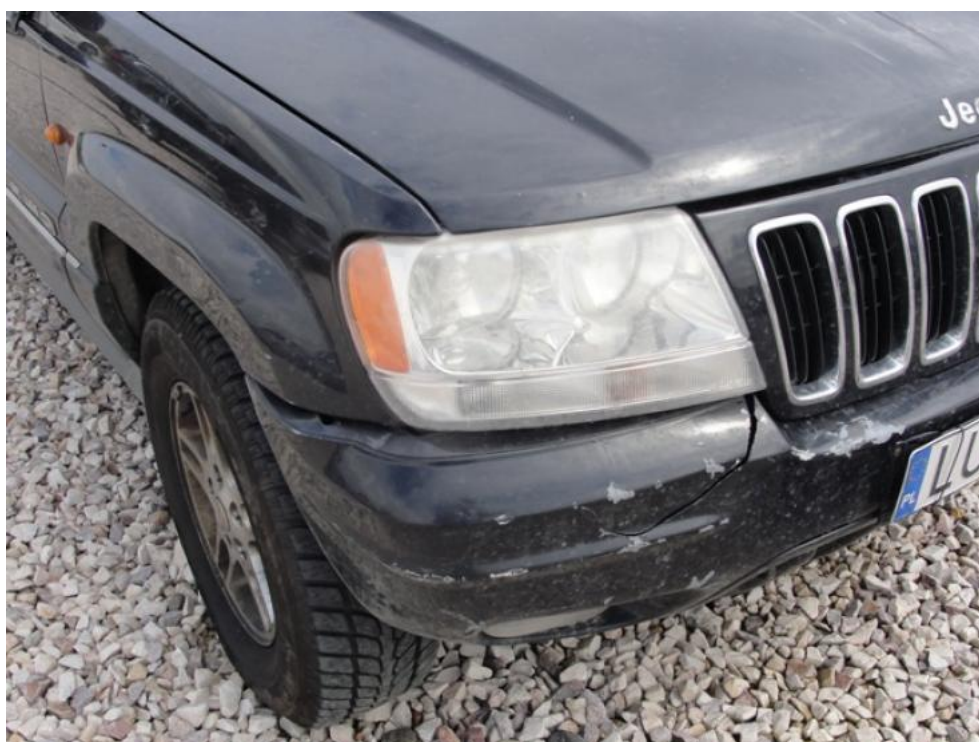
Fot. 34.
Zderzak P, błotnik PP

Nazwa elementu	Opis elementu	Rodzaj uszkodzenia	Charakter uszkodzenia	Umiejscowienie	Rozmiar	Uwagi
Lampa zespolona	tyln. l.	zarysowanie				
Lusterko zew.	lew.	zarysowanie				
Zderzak	przed.					połamany
Lusterko zew.	praw.					połamana obudowa, złamane
Zderzak	tyln.	ubytek materiału				wgniecenie, pod powłoką lakierową widoczny kolor czerwony
