Ekspertyza techniczna

Wycena wartości pojazdu
SCB-WPO(Z)-8, WP

samochody osobowe
HYUNDAI (USA)
Genesis Coupe
Coupe 2.0 T

WCI12810
KMHHT6KD4AU028063

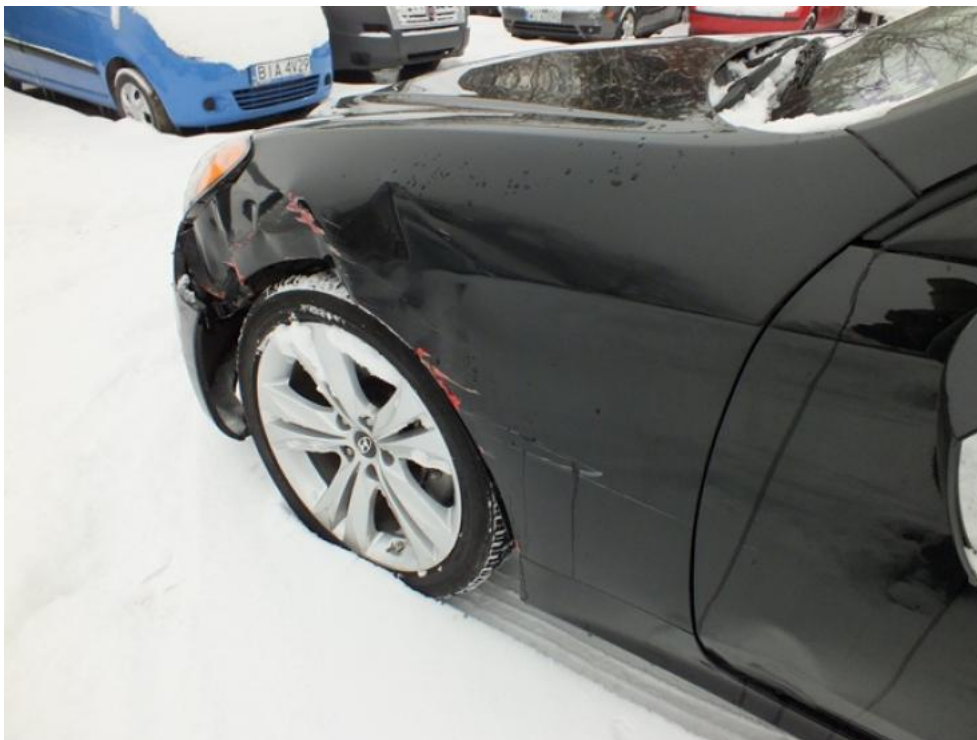
Fot. 29.
Błotnik PL

Nazwa elementu	Opis elementu	Rodzaj uszkodzenia	Charakter uszkodzenia	Umiejscowienie	Rozmiar	Przedział grubości powłoki lakierowej		Uwagi
						od	do	
Błotnik	tyln. l.	zarysowanie	liczne					
Błotnik	tyln. l.	wgniecenie	głębokie					
Błotnik	tyln. l.	ślady korozji						
Drzwi	przed. l.	zarysowanie	liczne					
Drzwi	przed. l.	wgniecenie	liczne					
Drzwi	przed. l.	ślady korozji						
Błotnik	przed. l.	wgniecenie				150	300	
Błotnik	przed. l.	zarysowanie	liczne					
Błotnik	przed. l.	ubytek/odprysk(i) powłoki lakierowej						
Pok. kom. silnika		wgniecenie	liczne					
Pok. kom. silnika		ubytek/odprysk(i) powłoki lakierowej						
Pok. kom. silnika		ślady korozji						
Pok. kom. silnika		zarysowanie	liczne					
Drzwi	przed. p.	zarysowanie	liczne					
Drzwi	przed. p.	wgniecenie				140	425	
Dach		wgniecenie	liczne					
Dach		zarysowanie	liczne					
Błotnik	przed. p.					165	1070	
Błotnik	tyln. p.					215	1840

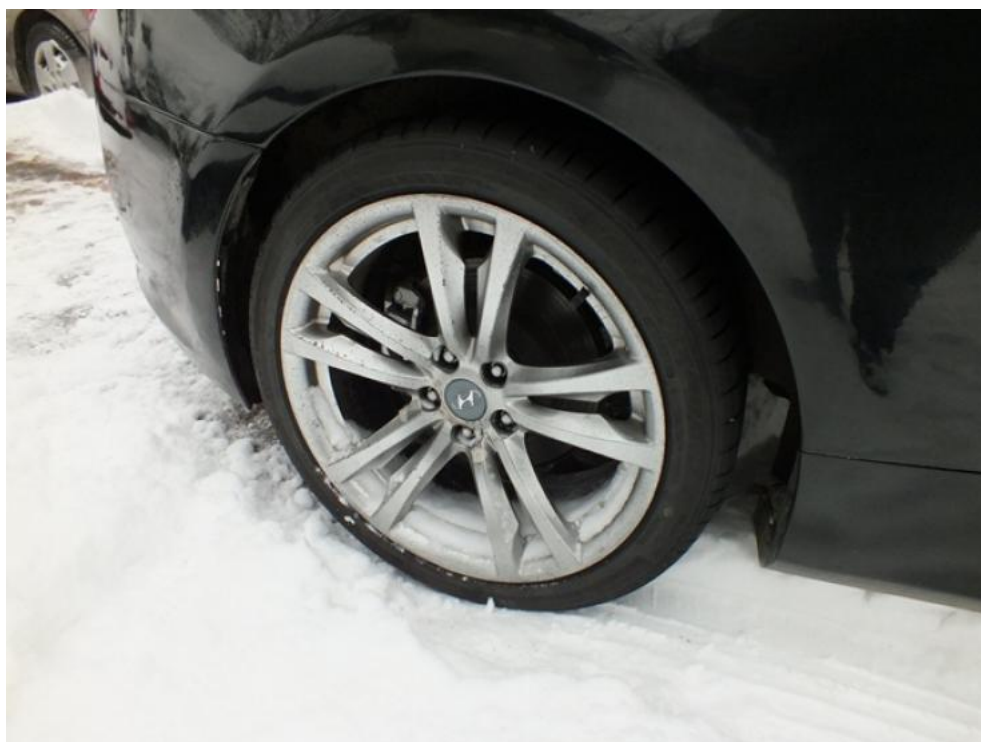
Fot. 56.
Koło TP

Nazwa elementu	Opis elementu	Rodzaj uszkodzenia	Charakter uszkodzenia	Umiejscowienie	Rozmiar		Uwagi
Tarcza koła	przed. l.	zarysowanie	liczne				
Tarcza koła	przed. p.	zarysowanie	liczne				
Tarcza koła	tyln. p.	zarysowanie	liczne				
System TMPS		błąd układu (sygnalizacja usterki)
