BCA Zustandsbericht

Technische Daten / Grundprüfungen			
Berichtsnummer	BC00078934	Farbe	14 - Silber Metallic blau
Hersteller	Ford	Polsterart	Stoff
Modell	S-Max 2.0 TDCi	Erstzulassung	14.08.2008
Aufbauart	KOM - Kombi	Kilometerstand	130815
Fzg.Ident/Fabr.Nr.	WF0SXXGBWSXXXXXXX	ccm/kW	1997/103
Re-Import	Unbekannt	Anzahl Schlüssel	2
Kraftstoff	Diesel	Vorbesitzer	1
Getriebe	6-Gang Schaltgetriebe	Vorschäden	-
Differenzbesteuert	Unbekannt	Letzter Service	121046
Besichtigungsdatum	08.08.2011	Letztes Service Datum	15.04.2011
Besichtigungsort	Hamburg	Service Heft verfügbar	Ja
Besichtiger		Service Heft gepflegt	-

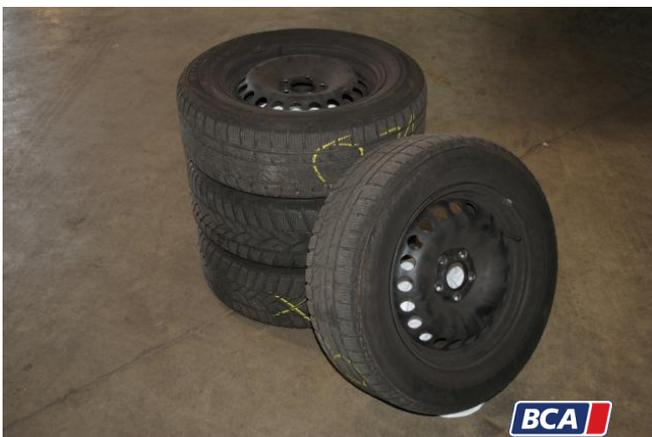
Nicht-Montierte Räder : Winter - Stahlfelgen		
Reifen	Reifentyp	Profiltiefe
Vorne Links	215/60/16/H	3 mm
Vorne Rechts	215/60/16/H	3 mm
Hinten Links	215/60/16/H	5 mm
Hinten Rechts	215/60/16/H	5 mm
