Opinia techniczna numer: 17.11.219.JK

Zadanie: Okre lenie warto ci rynkowej na potrzeby sprzeda y

Rodzaj pojazdu: **Samochód terenowy**
Marka: **AUDI**
Model pojazdu: **Q7 TDI MR`09 4L**
Wersja: **Tiptronic S Line**
VIN: **WA1WMAFE6BD002428**
Nr rejestracyjny: **NOL51222**
Nr Info-Expert:
Rok produkcji: **2010**

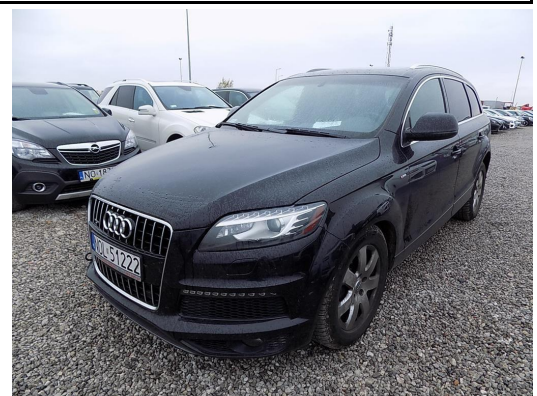
Wskazanie drogomierza 262077 km
Data pierwszej rejestracji 2010/11/04, (w Polsce: 2010/12/22)
Data wa no ci badania technicznego 2020/04/10
Rodzaj nadwozia kombi (uniwersalne) 5 drzwiowe 7 osobowe
Dop. masa całk. 3225 kg
Jednostka nap dowia z zapłonem samoczynnym
Pojemno / Moc silnika 2967 ccm / 176kW (239KM)
