## **EKSPERTYZA TECHNICZNA NR S-150/2013\_WU71233**

| Marka: | BMW |
| Typ: | Z4 3.0si |

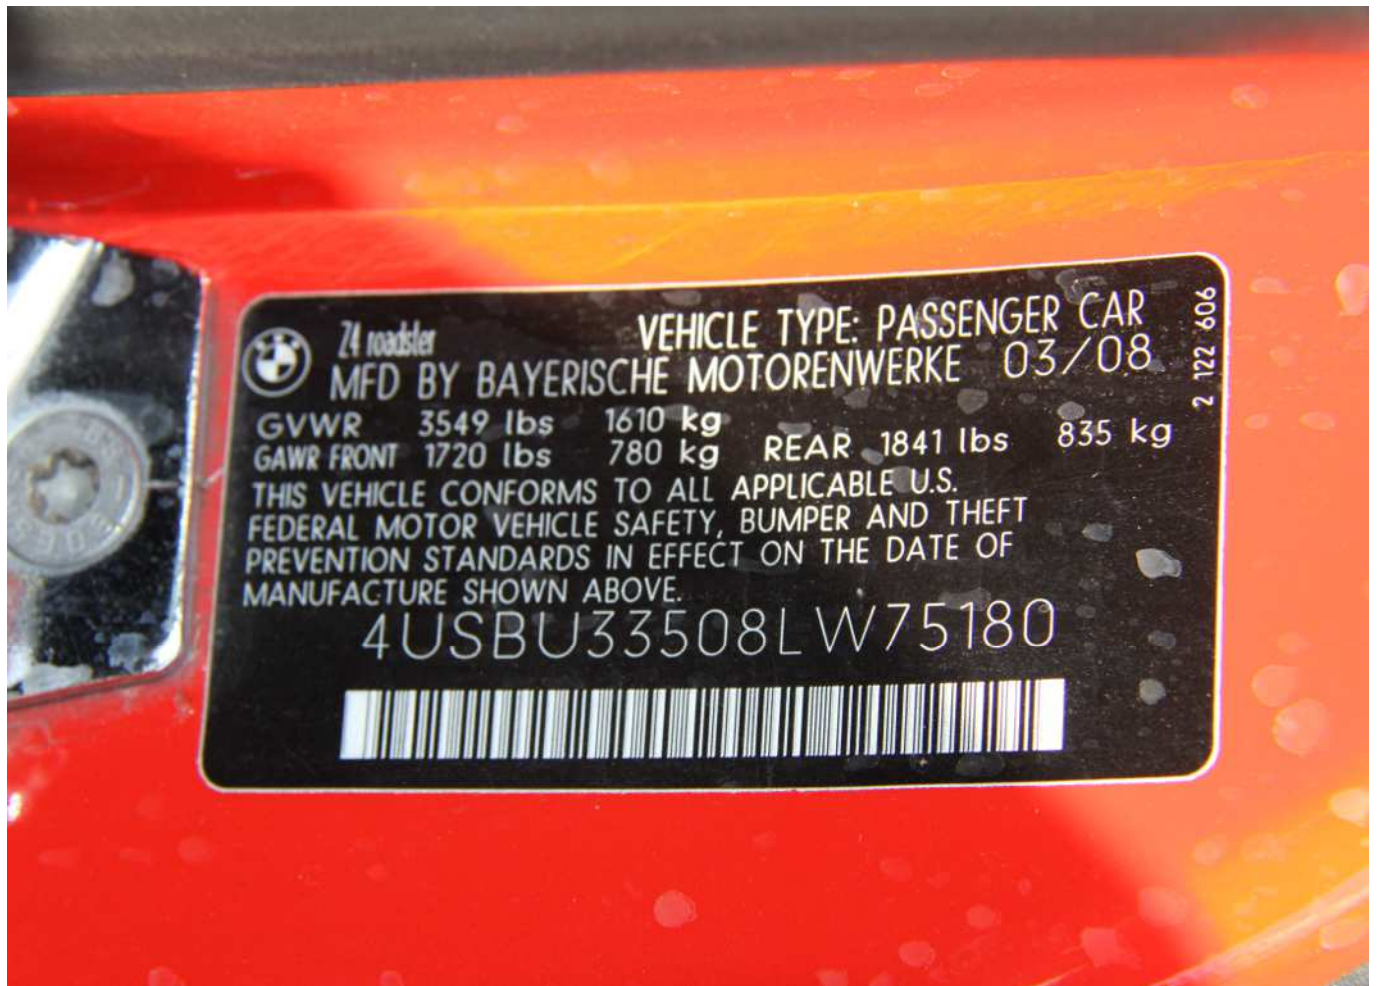
*Z4 roadster* VEHICLE TYPE: PASSENGER CAR  
MFD BY BAYERISCHE MOTORENWERKE 03/08 2 122 606  
GVWR 3549 lbs 1610 kg  
GAWR FRONT 1720 lbs 780 kg REAR 1841 lbs 835 kg  
THIS VEHICLE CONFORMS TO ALL APPLICABLE U.S.  
FEDERAL MOTOR VEHICLE SAFETY, BUMPER AND THEFT  
PREVENTION STANDARDS IN EFFECT ON THE DATE OF  
MANUFACTURE SHOWN ABOVE.  
4USBU33508LW75180

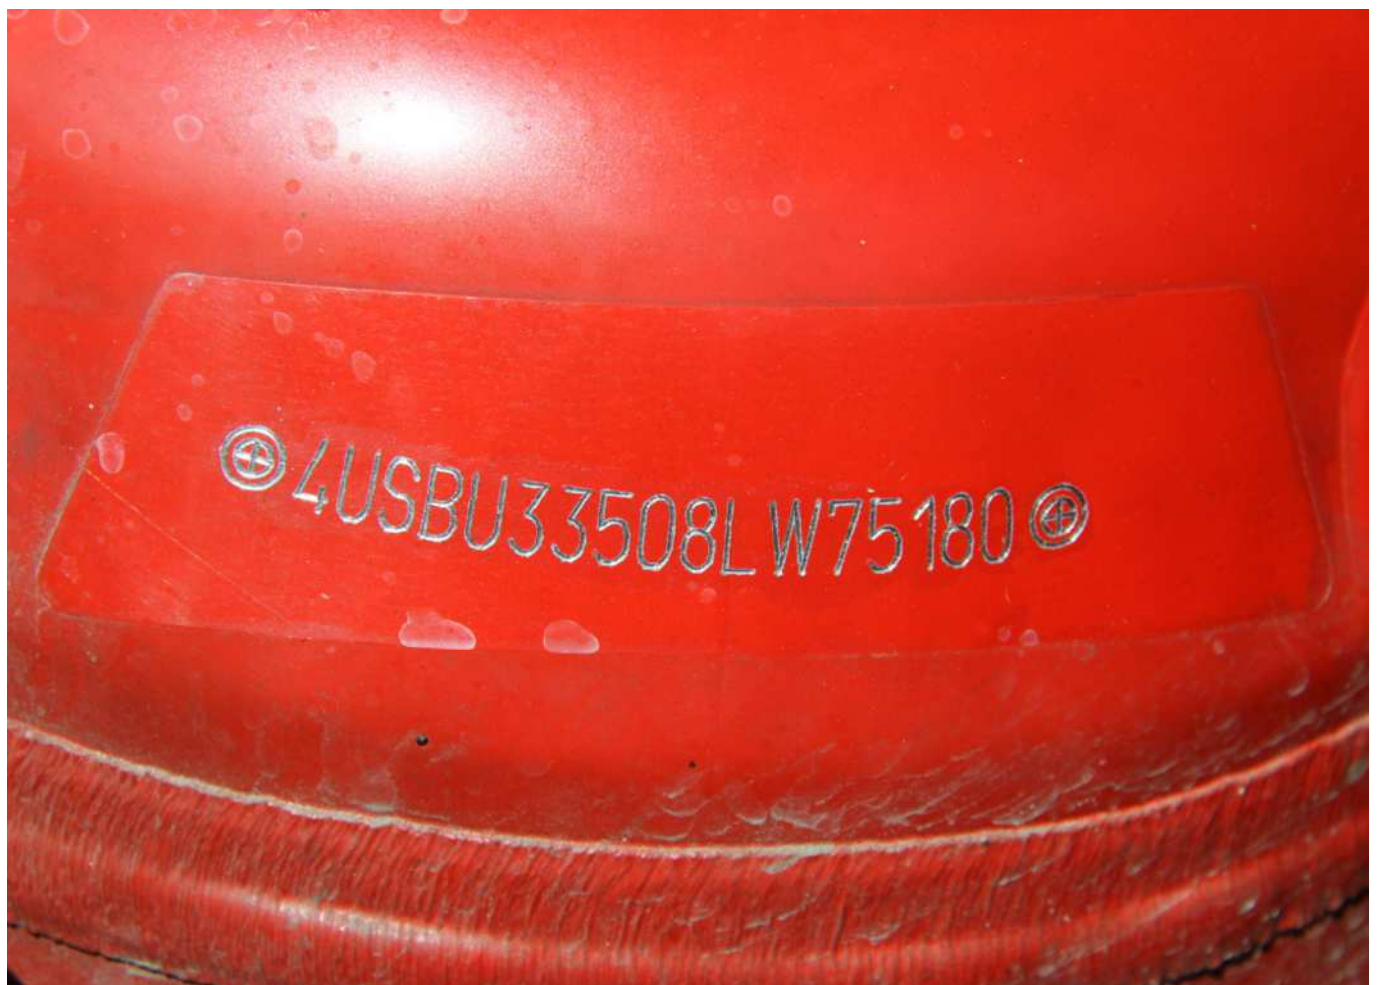
⊕ 4USBU33508LW75180 ⊕
